# 2013 鉄道安全報告書

京浜急行電鉄株式会社

※本報告書は、鉄道事業法第19条の4に定める鉄道事業者による安全報告書で、当社における鉄道輸送の安全確保のための  
取り組みや安全の実態をまとめたものです。  
※本報告書の内容は、平成24年度の状況を記載しております。

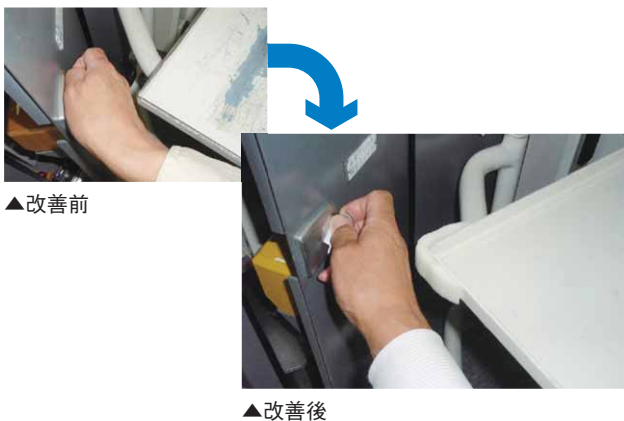
#### 【乗務員室鞆置き台に緩衝材を貼付】

乗務員室内のハンドスコッチ収納蓋と鞆置き台の角に手を挟みそうになったという事象を受けて、鞆置き台の角部に緩衝材を貼付しました。

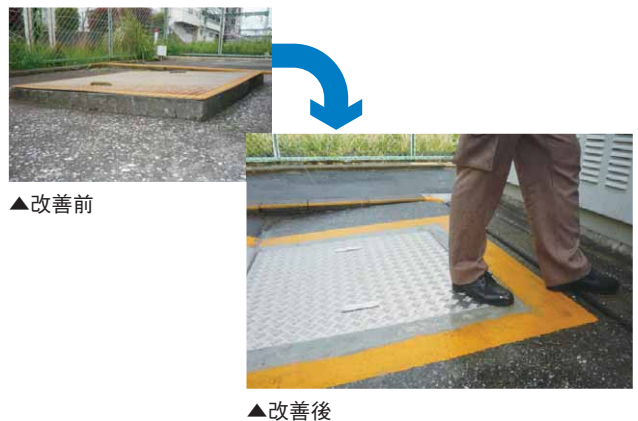
#### 【ハンドホール枠の段差解消】

職員が作業中にハンドホール枠につまづき転びそうになったという事象を受けて、ハンドホール枠を撤去し、段差を解消しました。

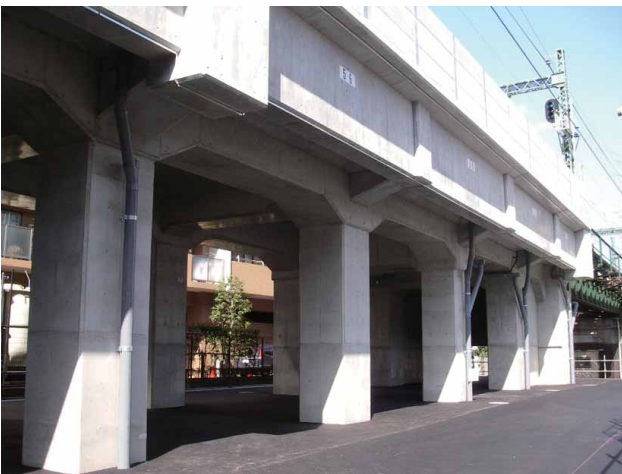
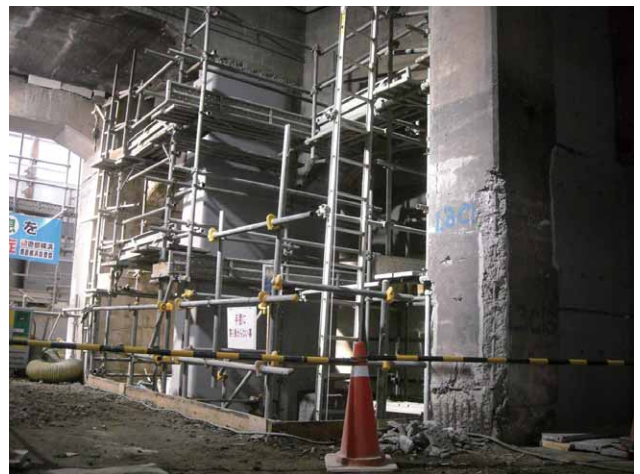
### ▶ 横浜～南太田駅間高架橋耐震補強工事

地震発生時の高架橋の安全性を向上させるべく、横浜～南太田駅間において、耐震補強工事を行っております。現在は、日ノ出町駅部、黄金町駅部を中心に、平成26年度の完成に向け、鋭意工事を行っております。

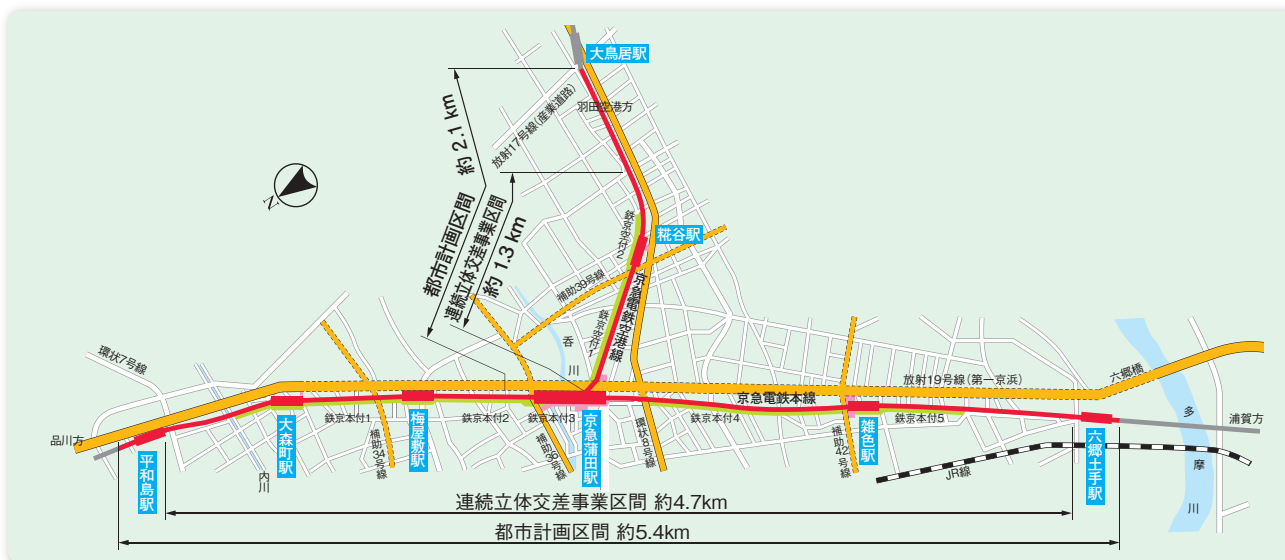
### 平面図

現在、京急蒲田駅付近で行っているこの事業は、平和島駅から六郷土手駅までの約4.7km、および京急蒲田駅から大鳥居駅までの約1.3kmの合計約6.0kmを立体交差化し、環状8号線および国道15号(第一京浜)を含む28か所の踏切道を廃止するもので、事業により踏切事故や道路渋滞を解消し、安全性の向上や交通の円滑化を図ります。

事業は平成13年から着手しており、平成22年5月には事業区間全線の上り線を高架化したことに続き、同年9月には環状8号線付近の下り線を高架化し、環状8号線を含む4か所の踏切道を廃止しました。平成24年10月21日に下り線を全線高架化したことで、箱根駅伝で全国的に有名な国道15号(第一京浜)を含む24か所の踏切道を廃止、これにより、事業区間の28か所全ての踏切道が廃止され、鉄道と道路の安全性が大きく向上した他、踏切による交通渋滞が解消しました。

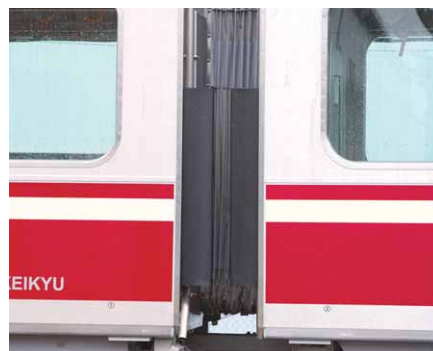
4 転落防止幌・転落防止警報装置

車両の連結面からのお客さまの転落を防ぐため、一部の車両を除き転落防止幌を設置しております。また、先頭車両同士が連結する部分では、構造上転落防止幌を設置できないため、音声等により注意を促す装置を設置している車両もあります。

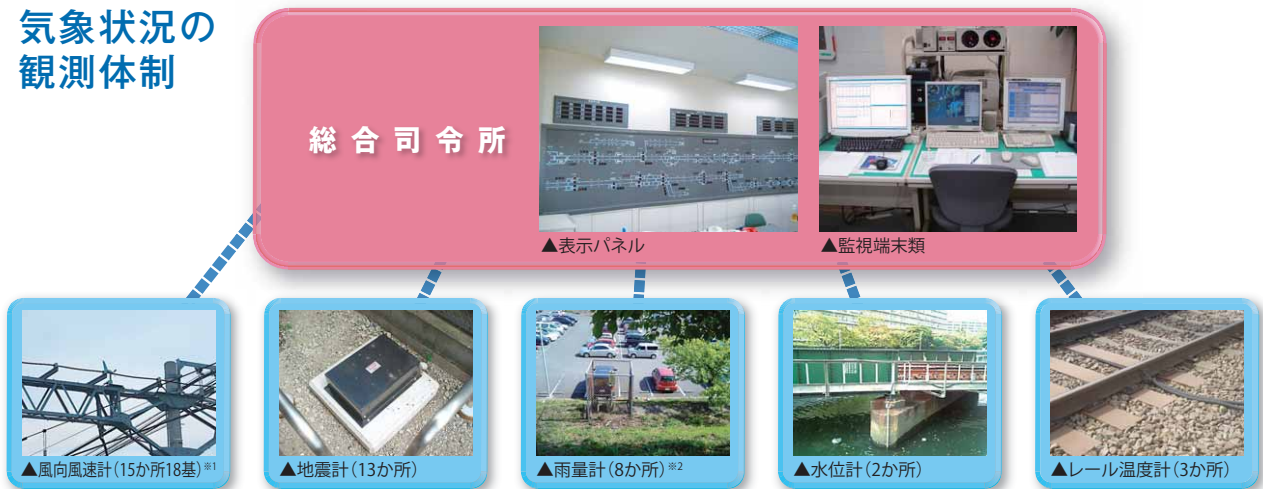
### 気象状況の観測体制

地震や強風、降雨など、気象状況を的確に把握するため、様々な観測装置を設置しております。また、気象庁の「降水ナウキャスト」等を活用した気象情報システムおよび財団法人日本気象協会の気象情報システム(マイコス)を導入し、気象情報などの収集を図っております。

※1 平成25年度に1か所増設し、16か所19基設置しております。

※2 平成25年度に2か所増設し、10か所に設置しております。

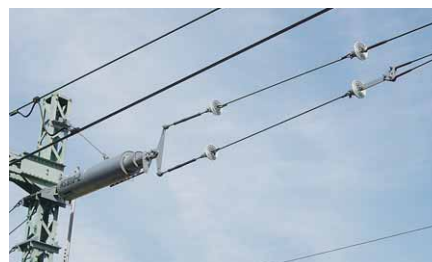
電車へ電気を送る電車線は、常に一定の力で引っ張っておく必要がありますが、温度変化等を考慮し、重錘やバネにより張力を調整する装置が必要です。当社では、一部の装置を滑車式のものからバネ式のものに更新し、ワイヤーロープ等が破損した際の安全性向上を図っております。

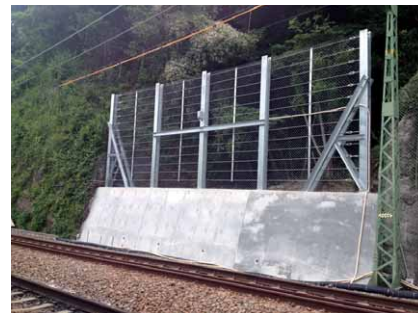
土砂崩落箇所と類似した斜面（沢状地形）では、より安全性を高めるために、落石防護柵および落石検知装置の設置を完了いたしました。

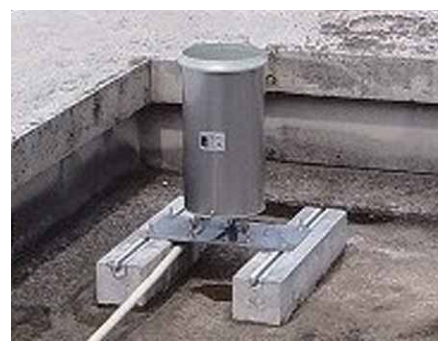
### ③ 雨量計の増設

全線の降雨量をより細かく把握するため、従来の8か所に加え、新たに2か所（上大岡、YRP野比）に雨量計を増設いたしました。
