## 1 安全管理体制の構築・改善に向けた取り組み

## 2 安全対策の実施状況

## 4 鉄道運転事故等の発生状況と再発防止策

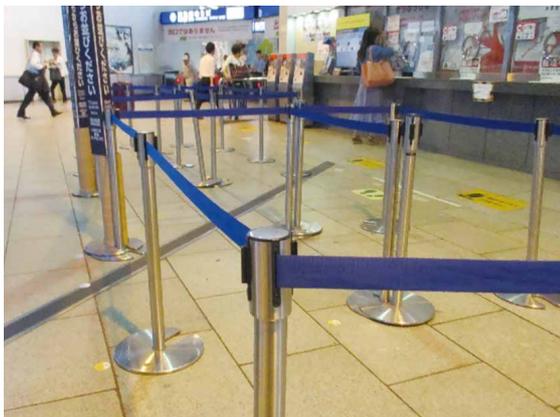
▲改善前

品川駅において，日頃から声かけや見守りに努めておりますが，混雑時に出札窓口前で使用しているパーテーションのベルト部分に視覚障害のあるお客さまが接触し転倒しそうになるのを見かけたため，点状ブロックなども設置できない場所であることから，鈴を取り付け，音により周知することで危険性を低減させました。

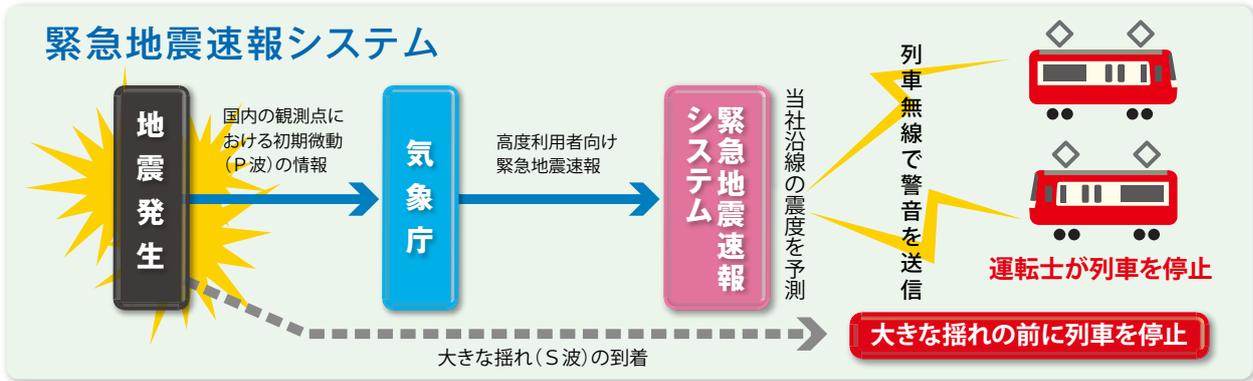
気象庁が発表する緊急地震速報を利用し、当社線に被害が予測される場合に、全列車の運転台に自動的に警音を送信することにより、運転士が列車を安全と思われる場所に緊急停止させる「緊急地震速報システム」を2006年8月に設置し、稼働させております。

※当社の緊急地震速報システムでは、いち早く列車に警音を送信するため、一般向けの緊急地震速報の情報とは異なる、迅速性に優れた高度利用者向け緊急地震速報の情報を利活用しております。

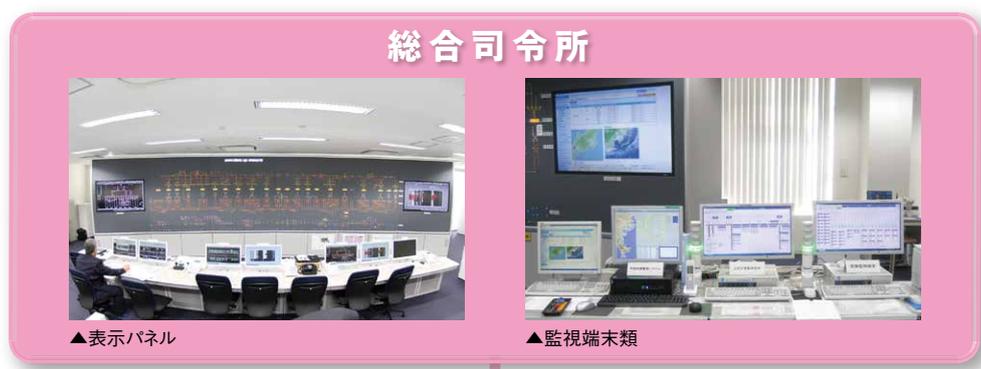
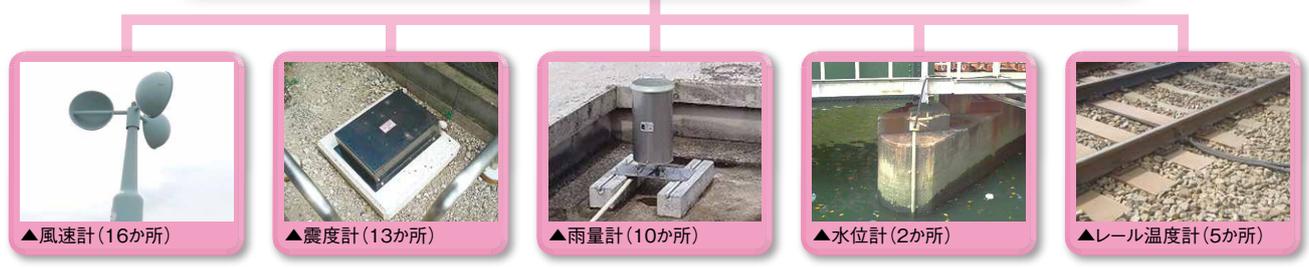
### 気象状況の観測体制

地震や強風, 降雨など, 気象状況を的確に把握するため, 様々な観測装置を設置しております。また, 気象庁の「降水ナウキャスト」等を活用した気象情報システムを導入し, 気象情報などの収集を図っております。

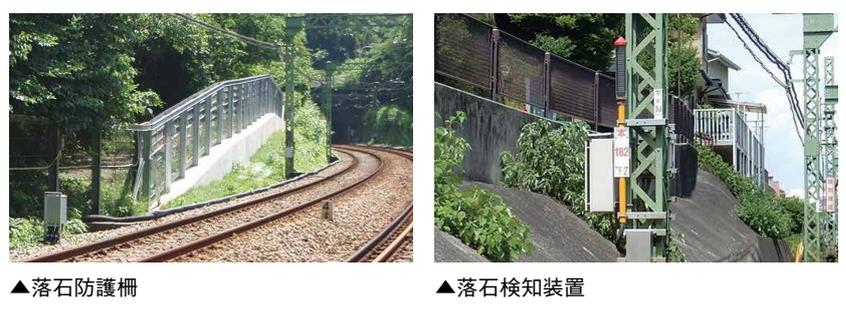
2012年9月24日に発生した, 追浜～京急田浦駅間下り線側土砂崩落箇所と類似した斜面(沢状地形)では, 安全性を高めるために, 落石防護柵および落石検知装置を設置して継続的に監視しております。

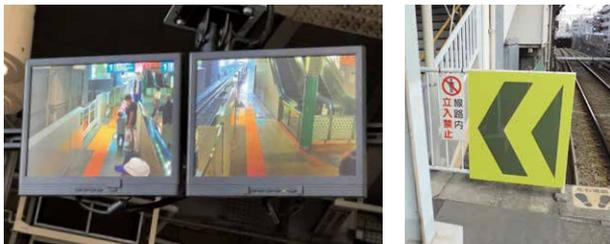
車掌がドア操作時に安全を確認しやすいように監視カメラ (ITV)、乗降視認性向上板を設置しております。

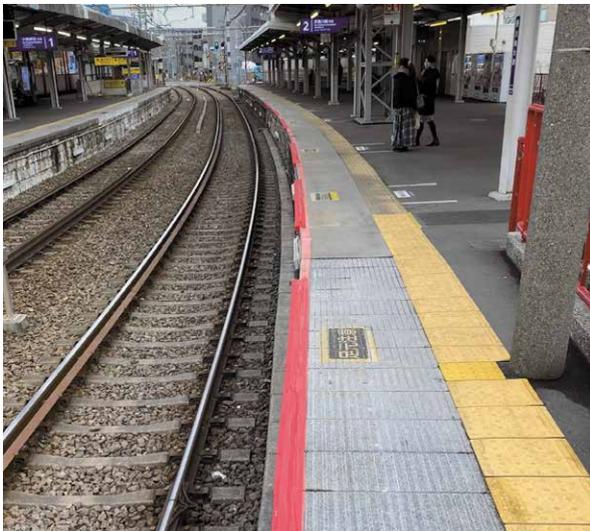
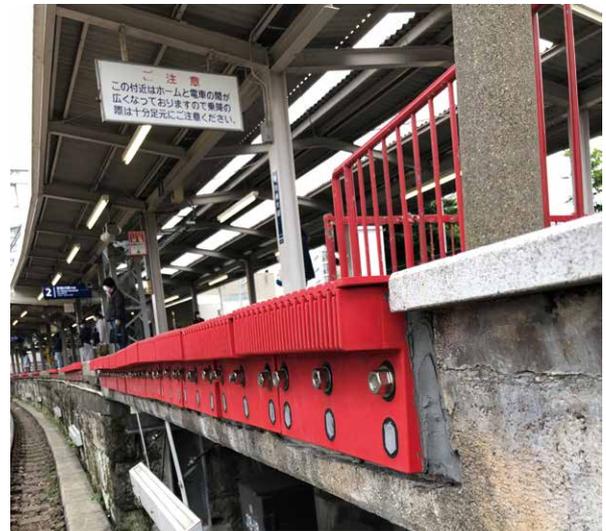
曲線のホームでは、直線のホームに比べて隙間が広がってしまいます。2019年12月川崎大師駅上りホームに、隙間対策としてホームの先端にクシゴム(赤いゴム)を設置いたしました。

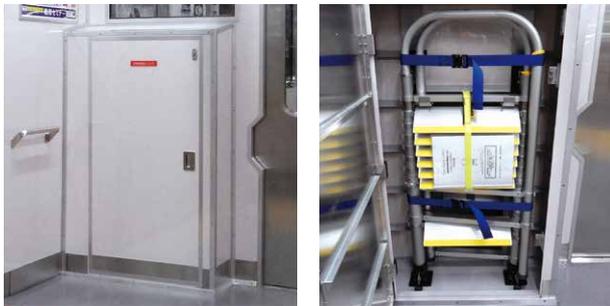
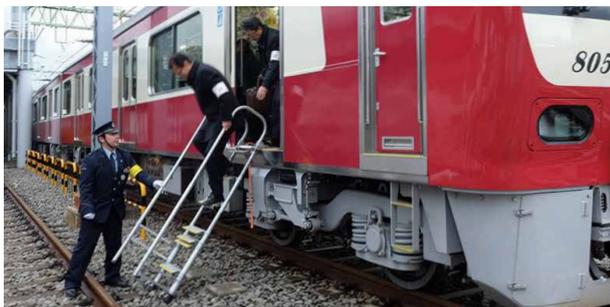
万一、事故等が発生した際に、お客さまのホーム以外における車外への避難誘導を考慮し、非常脱出ハシゴを2007年度の新造車両から搭載しているほか、すべての駅および駅間距離の長い場所の沿線にも設置しております。

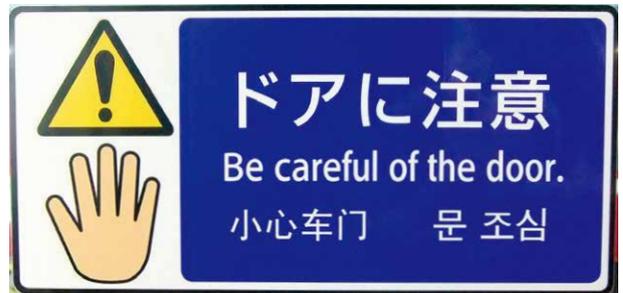
2012年度から全車両に、ドア内側戸先に黄色表示を行い、ドア開閉の動きをわかりやすくしているほか、ドアに「ドア注意ステッカー」を貼付するなど、安全性・快適性に配慮しています。

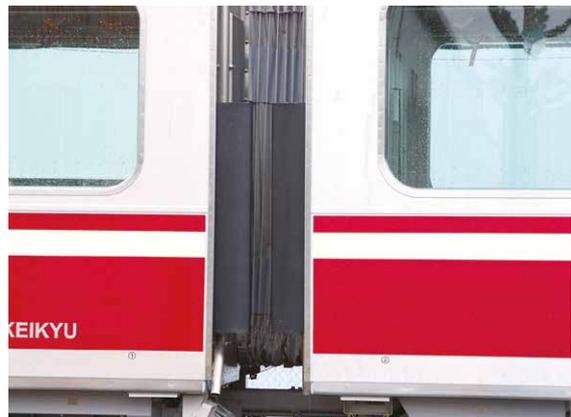
▲転落防止幌

車両の連結面からのお客さまの転落を防ぐため、転落防止幌を設置しております。

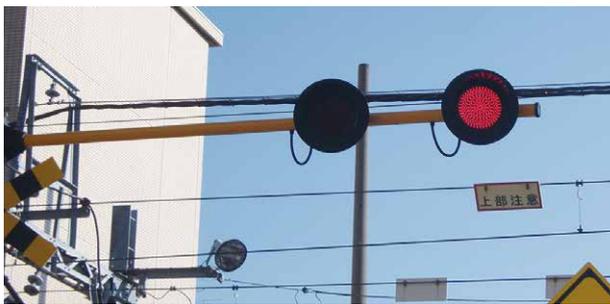
踏切道を通行する自動車や歩行者が遠くからでも踏切の存在が分かるように、高い位置に警報灯を設置しています。

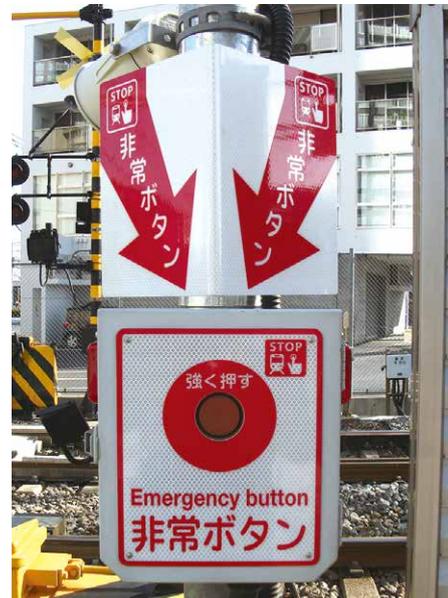
踏切道の非常ボタンを押すことで、踏切道内に異常があることを列車の運転士に知らせることができるボタンであり、全ての踏切道に設置しています。また、非常ボタンの取付位置を分かり易くするため、表示板も設置しています。

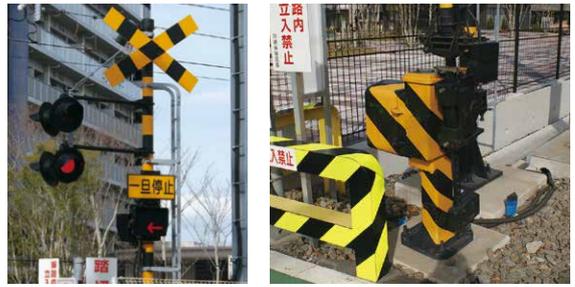
当社線にあるすべての踏切道(86か所)に設置しております。

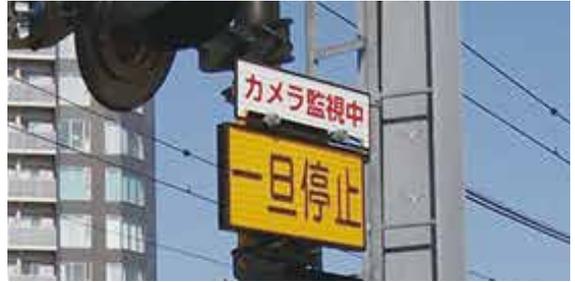
踏切道における事故防止と異常時における状況確認を迅速に行うため、すべての踏切道に監視カメラを設置しています。

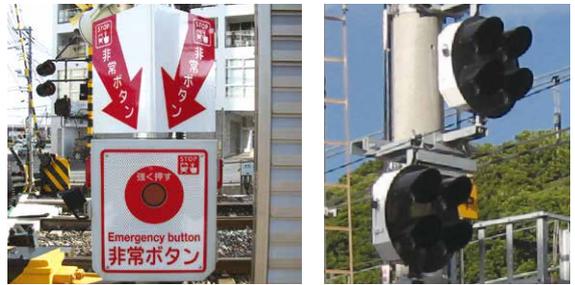
非常ボタンの操作または障害物検知装置が障害物を検知すると赤色灯の明滅により、列車の運転士に対して異常を知らせるための信号機でありすべての踏切道に設置しております。

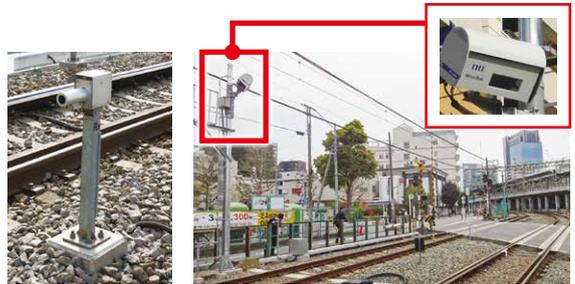
自動車が通行する踏切道において、立ち往生を自動的に検知する装置を64か所の踏切道に設置しています。なお、一部の踏切道では、検知機能を強化した三次元レーザレーダ方式を導入し、踏切道における安全性向上を図っております。

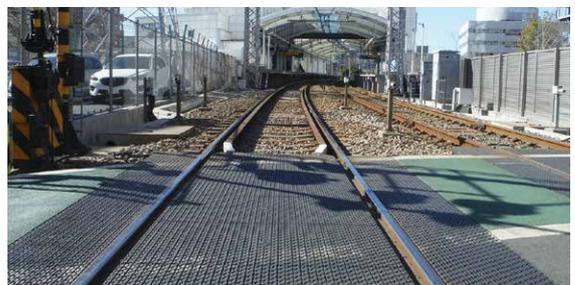
自動車が通行する踏切道においては、列車の進行方向約24mの区間に踏切脱線防止ガードをレールの両側に設置し、万一、自動車等と衝突した際の脱線を防止しています。

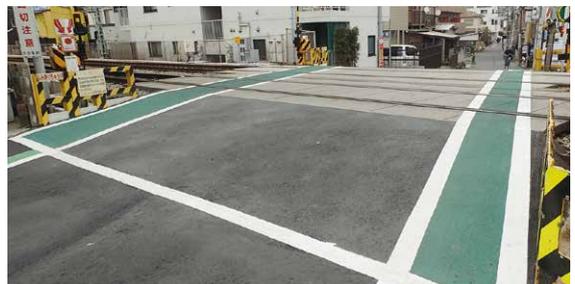
一部の踏切道では踏切道内における歩行者の安全確保のため、車道部分と歩道部分を視覚的に区分するカラー舗装化を実施しています。

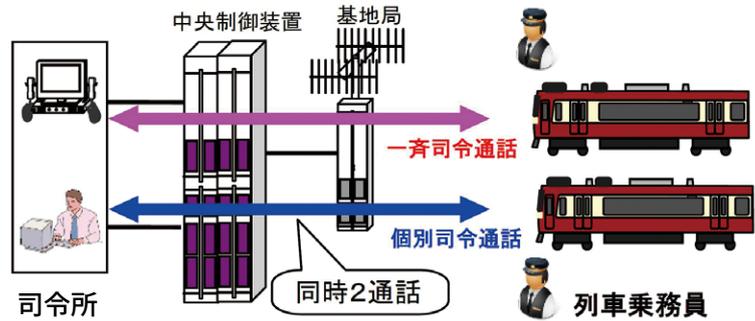
列車無線装置は、従来のIR(誘導無線)方式からSR(空間波デジタル)方式に改良を実施し、司令と乗務員間の通話音質の向上を図るとともに、今後は、乗務員に対して文字による情報伝達手段の導入に加えて、従来、1回線のみ通話機能を、2回線同時通話できるものとし、迅速な情報連絡が行えるようにしてまいります。

なお、非常時に周囲の列車に対して停止手配を執る防護無線についてもデジタル化を行い、より信頼度の高いシステムとしております。

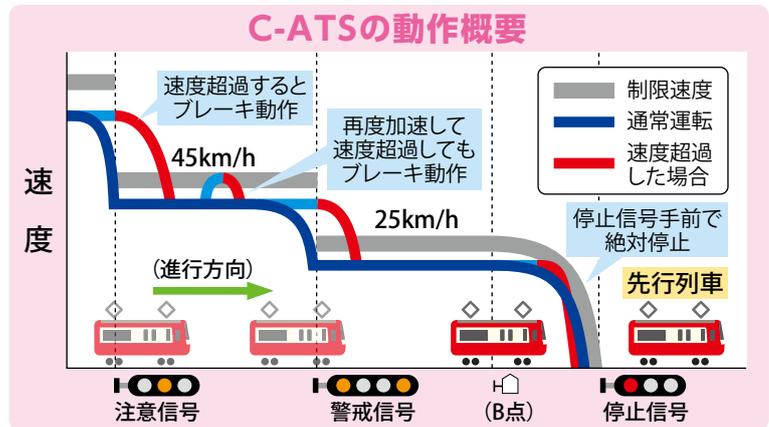
ATS(自動列車停止装置)は、運転士が誤って停止信号を現示する区間に進入しない様に、停止信号の手前に自動的に列車等を停止させるバックアップ装置です。1968年から導入した1号型ATSを更新し、2009年から運用を開始した高機能ATS(C-ATS)は、高い信頼性と安全性が実証され、新幹線でも採用されている伝送方式を採用、それぞれの信号区間の制限速度に合わせてより細かい速度照査(スピードチェック)が可能になったほか、信号区間内を連続的に制御することができます。また、急曲線区間や分岐区間(ポイント)、線路終端部などでの速度制限にも対応し、保安度がさらに向上しました。

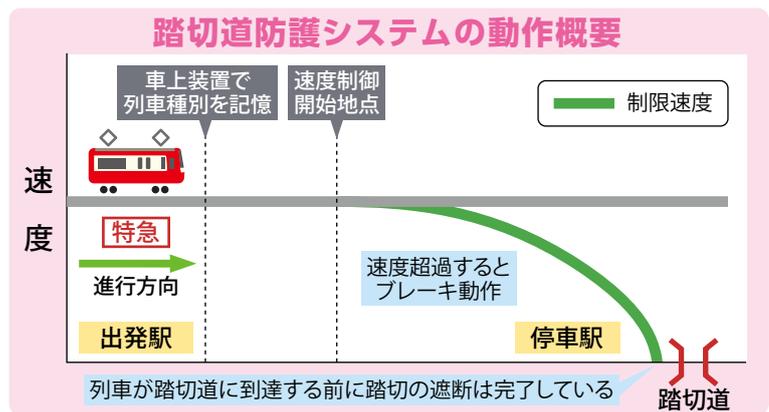
2012年6月、C-ATSの機能向上による「踏切道防護システム」の当社全線整備が完了いたしました。このシステムは、駅に停車すべき列車が誤って駅を通過した場合に、踏切道手前までに列車を停止させるか、踏切道に到達する前に踏切遮断機の遮断が完了するように列車を制御し、踏切道における更なる安全性を向上したものです。

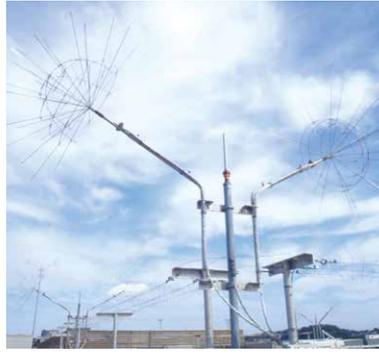
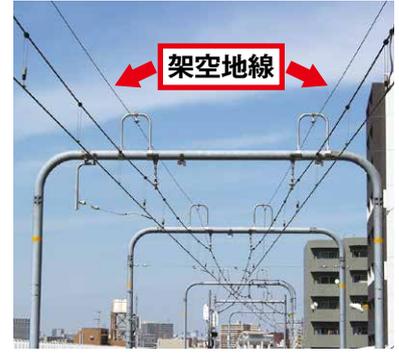
落雷による人的被害や設備の損傷を防ぐため、京急蒲田駅と金沢文庫駅に設置しています。また、電車線設備を落雷の直撃から守るため梅屋敷～雑色駅間・京急蒲田～糎谷駅間に架空地線を設置しています。

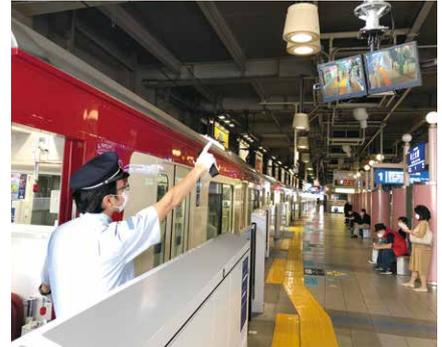
駅において、車掌や駅係員がドア操作時に側面を確認する監視カメラ(ITV)用モニタを54駅400台設置しております。なお、順次カメラおよびモニタの増設・更新を行い、視認性向上を図っております。

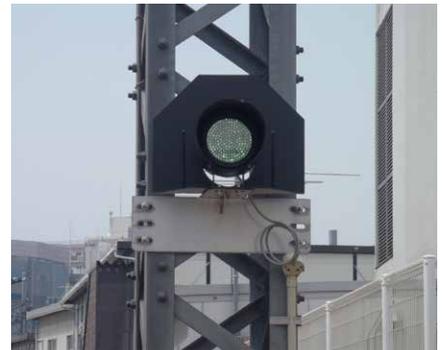
線路内で保守作業を行う作業員に対して、列車の接近を表示灯の点滅で知らせる装置の設置を進め、触車災害の防止を図っております。

2019年度は、横須賀中央～県立大学駅間に設置いたしました。
