第38回 高輪築堤調査・保存等検討委員会【部会②】

日時：2023年12月6日（水）

駅街区地区の試掘調査の進捗について(2023.12.4現在)

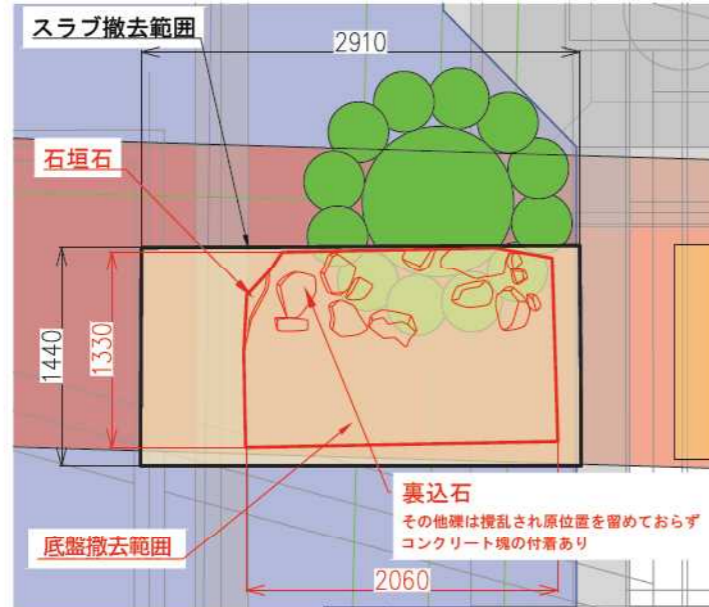
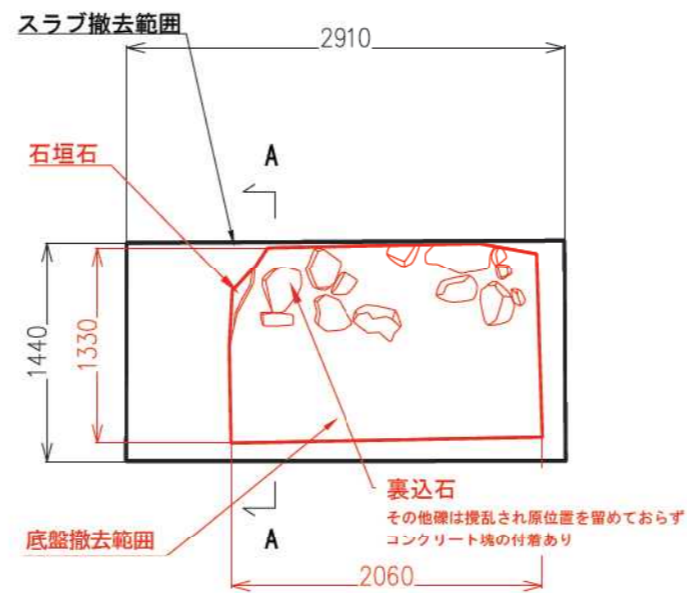
護岸石垣確認試掘調査 (2023.12.4 現在)

平面図 S=1/50

断面図 (A-A) S=1/50

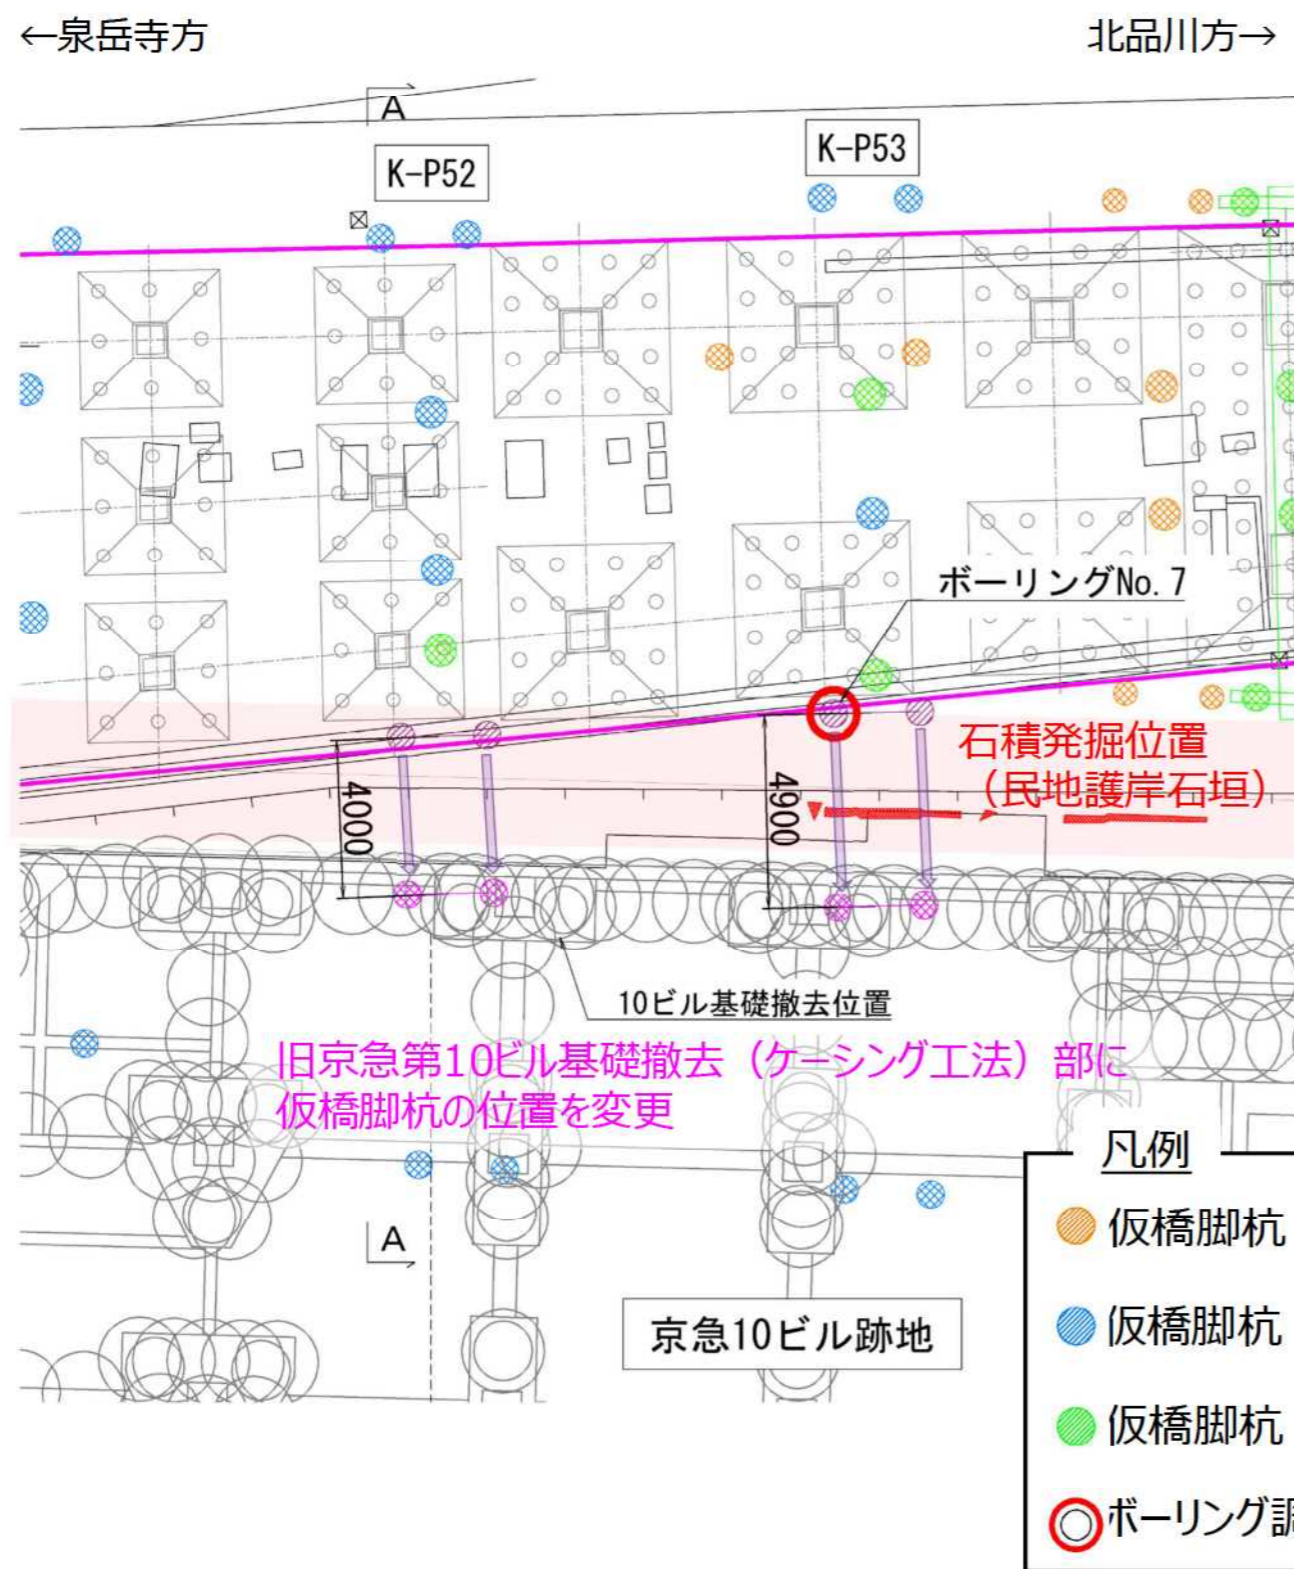
仮橋脚部 (P52-P53) 平面図

2. 仮設橋脚杭の位置変更の検討 (ボーリングNo. 7 付近)

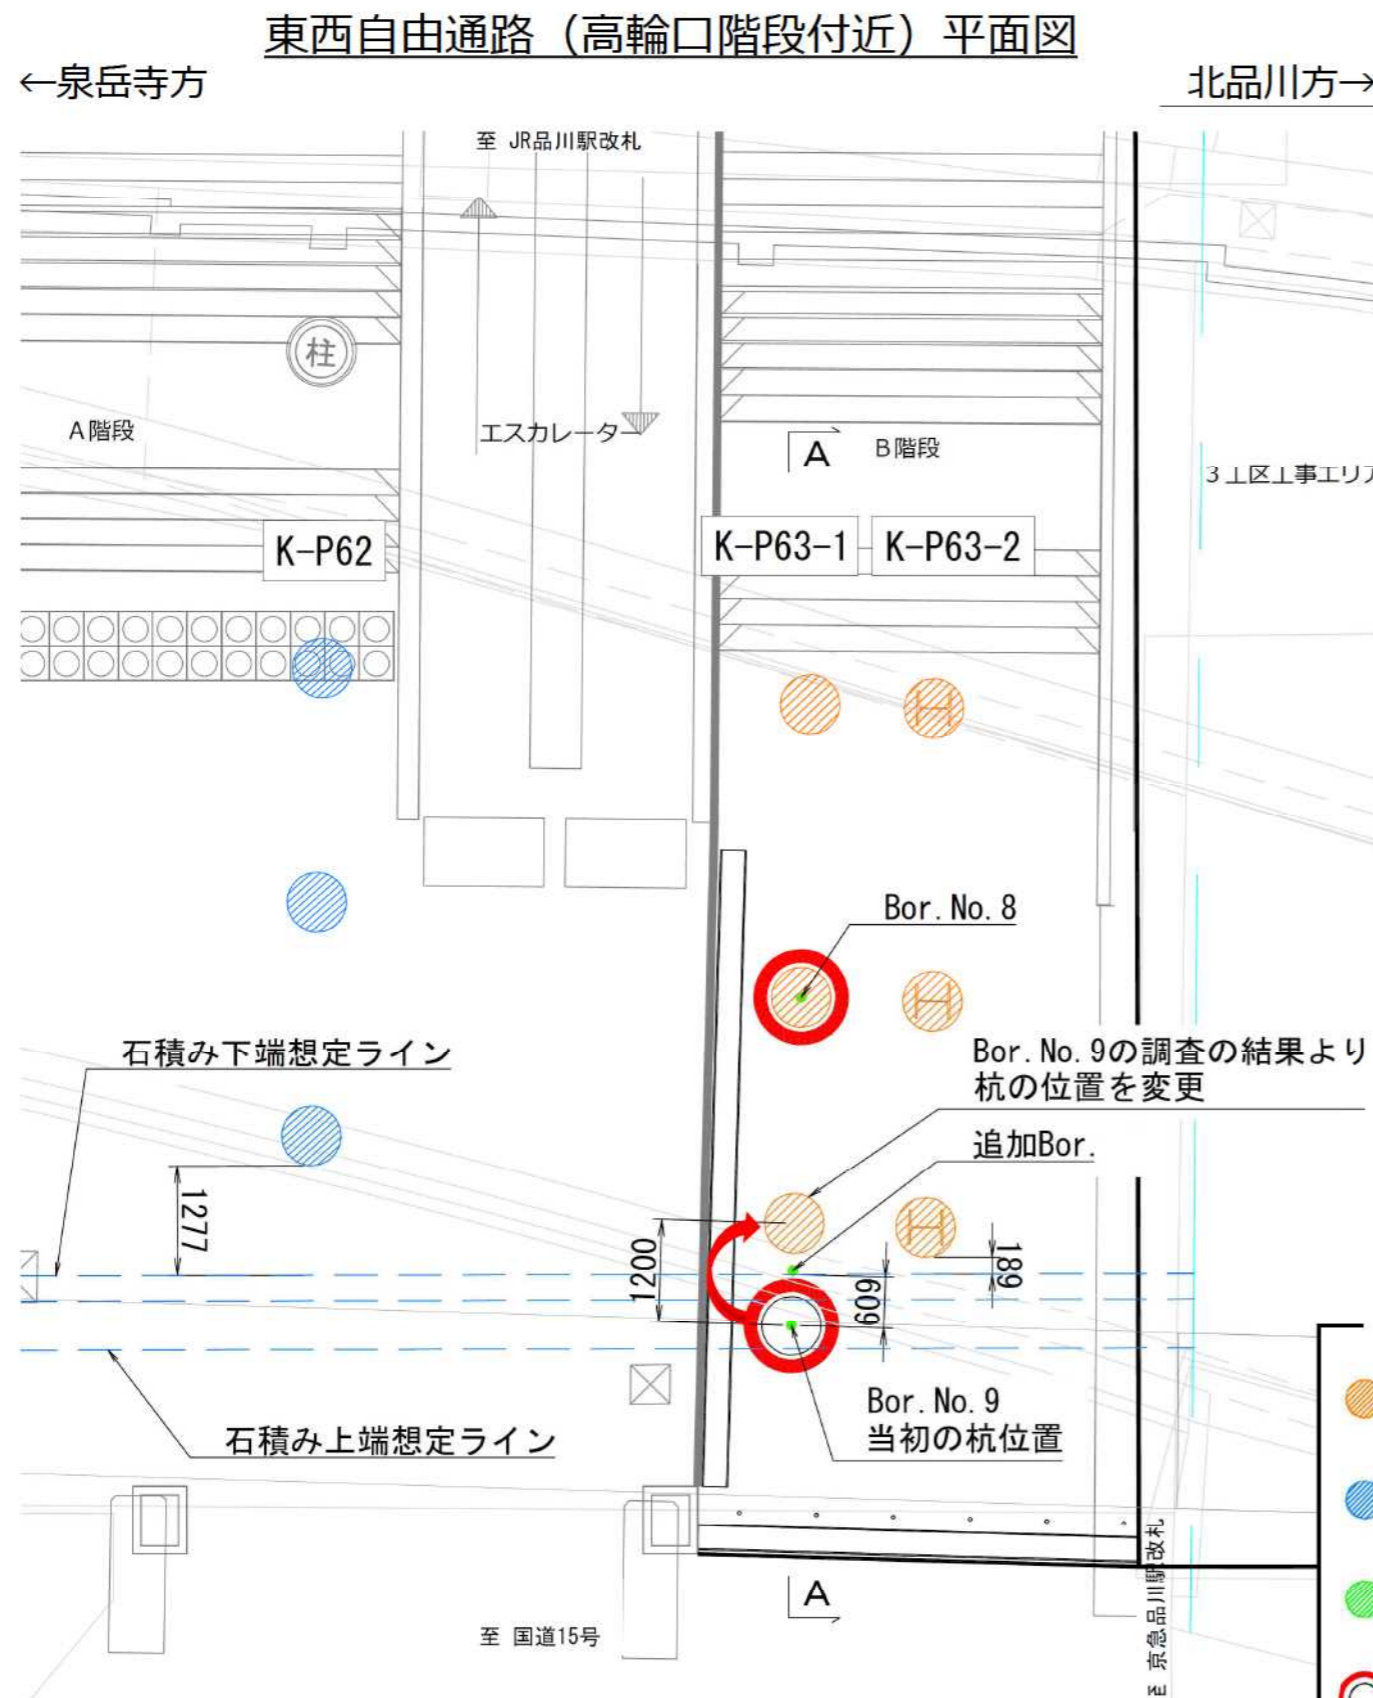
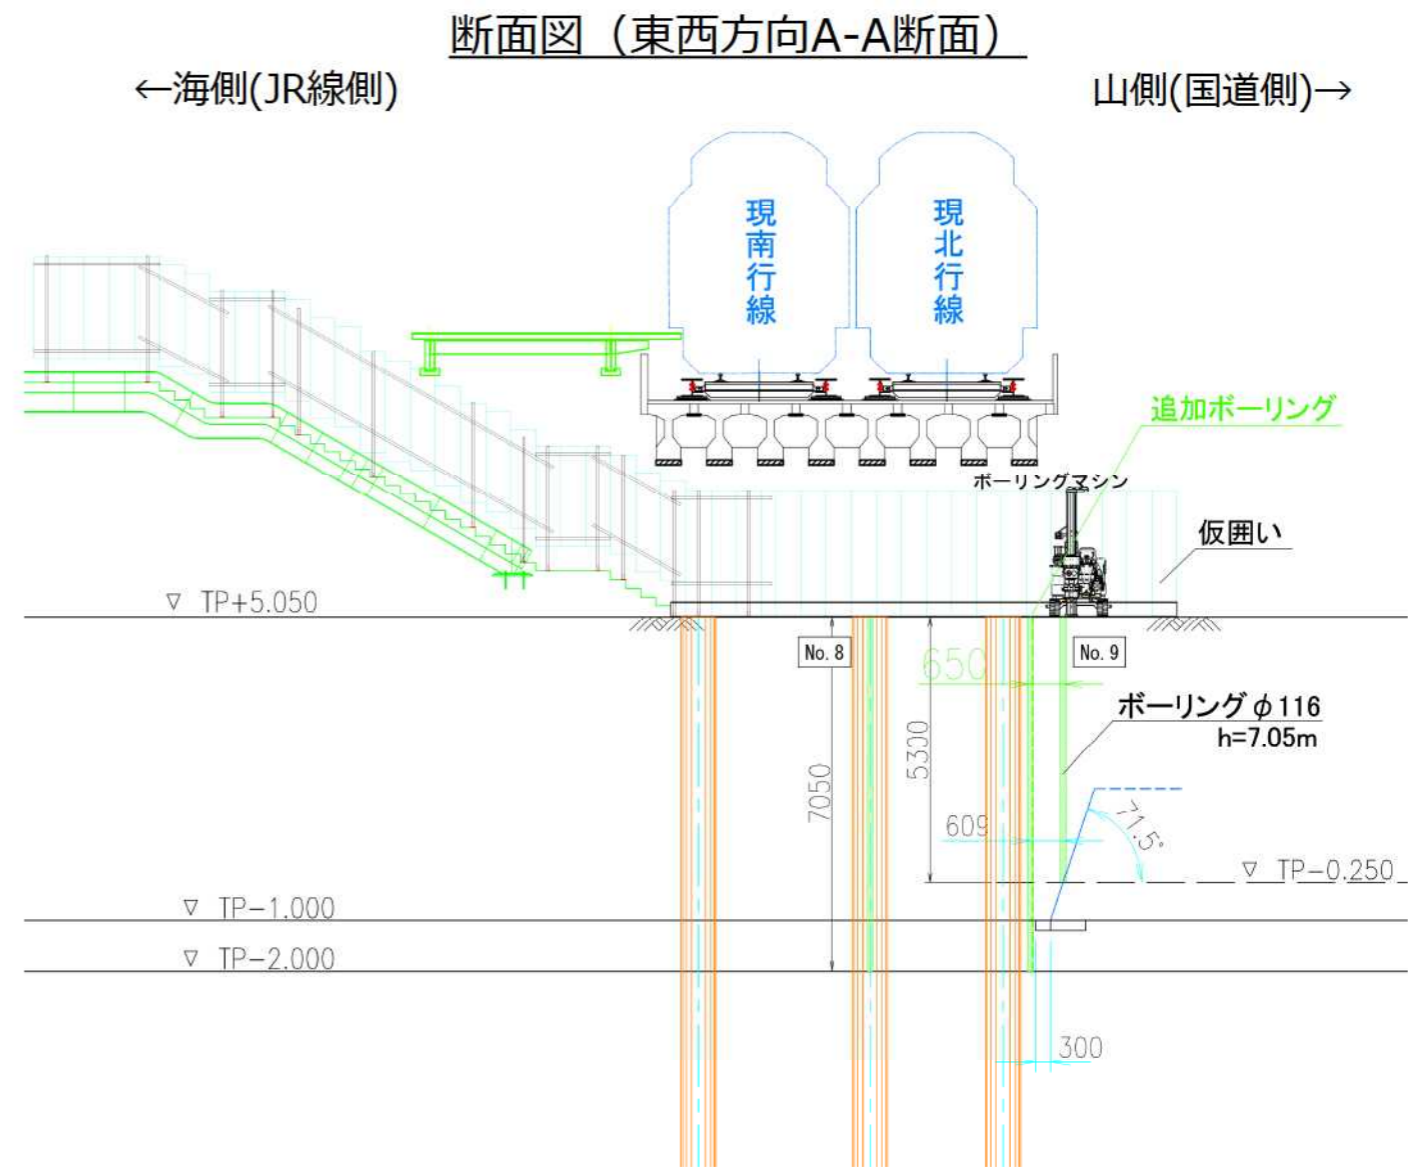
3. 仮設橋脚杭の位置変更の検討 (ボーリングNo.9 付近)

- 凡例
- 仮橋脚杭 (一次・撤去)
 - 仮橋脚杭 (一次二次兼用)
 - 仮橋脚杭 (二次)
 - ボーリング調査箇所

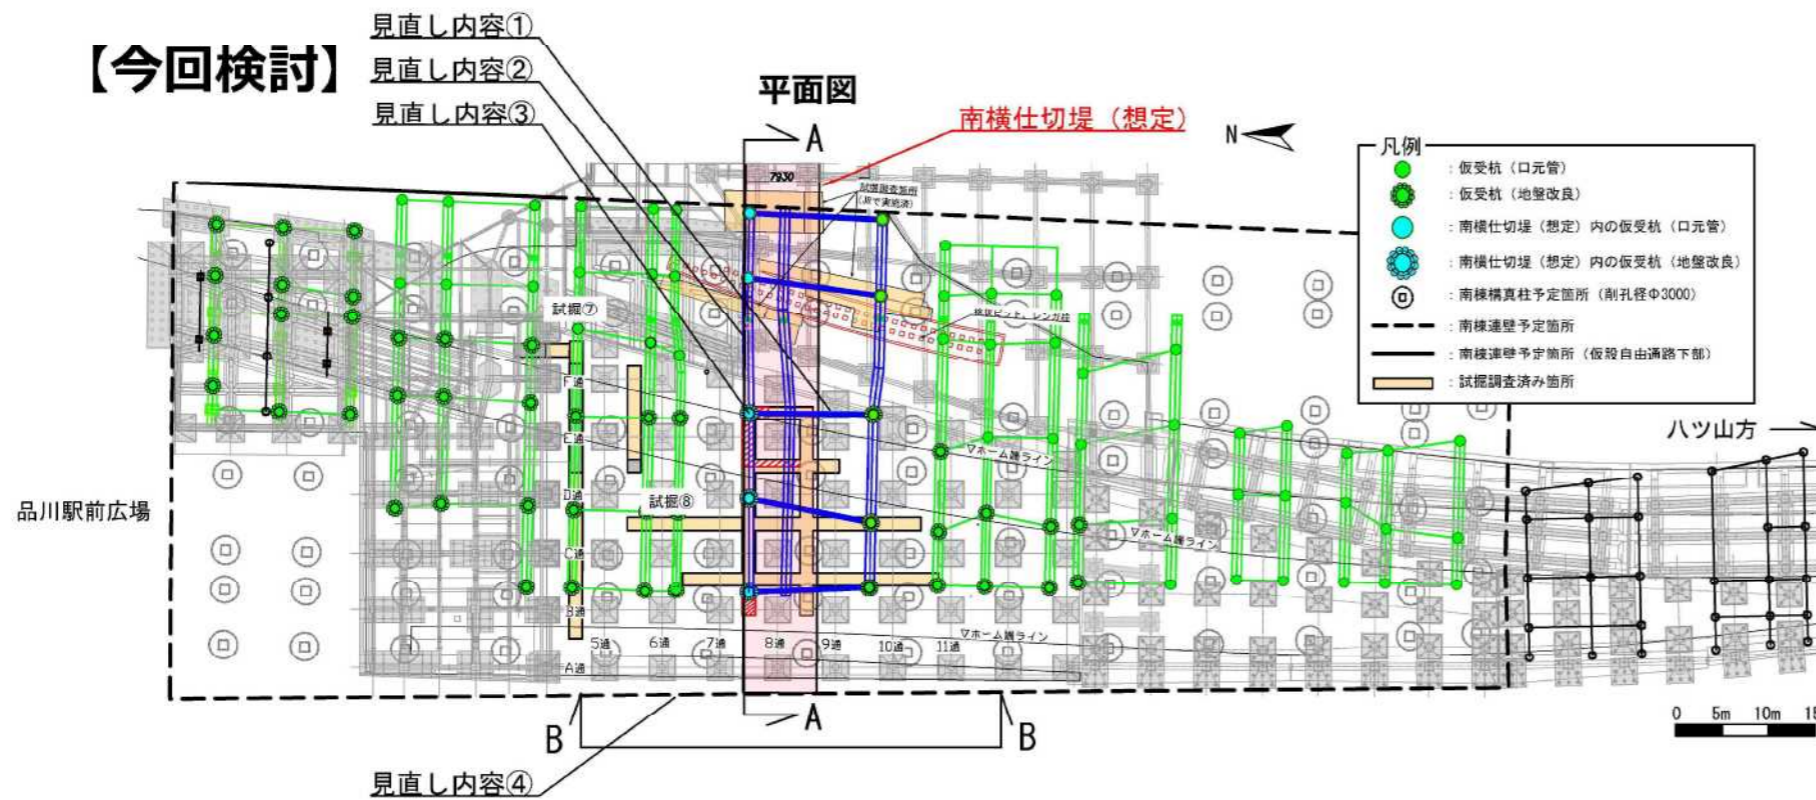
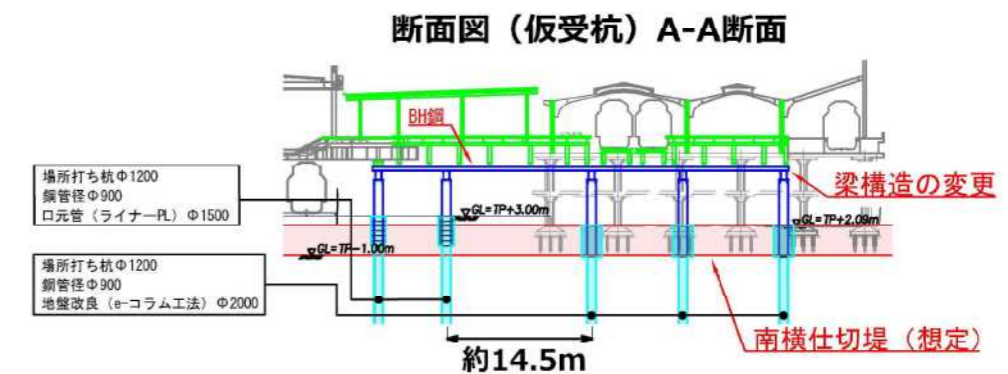
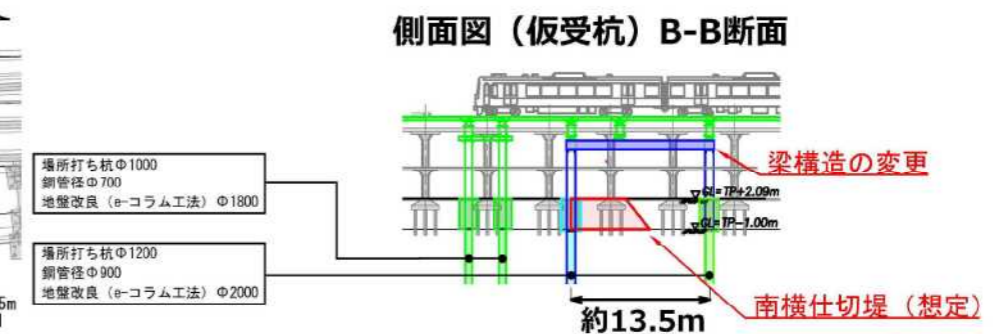
【今回検討】

- ① 仮受桁（南北方向）を梁構造を特殊構造とすることで仮受スパンを拡大（約4.9m⇒約13.5m）し、南横仕切堤内中央の杭本数を8本→0本に減
- ② 仮受桁（東西方向）を仮受杭の配置変更および仮受スパンを拡大（約12m⇒約14.5m）することで、南横仕切堤北端の杭本数を6本→5本に減
- ③ 南横仕切堤北端の杭を全て、試掘調査済み範囲内（TP0まで掘削+以深を探針）等に配置変更
- ④ 杭打設に伴う口元管の設置方法を変更することで、掘削面積を約855㎡（約9㎡/箇所）⇒約175㎡（約1.9㎡/箇所）に縮減
