## 第4 1回 高輪築堤調査・保存等検討委員会【部会②】

調査の進捗について(2024.3.2現在)

# ボーリング調査の成果について（2024.3.2 時点）

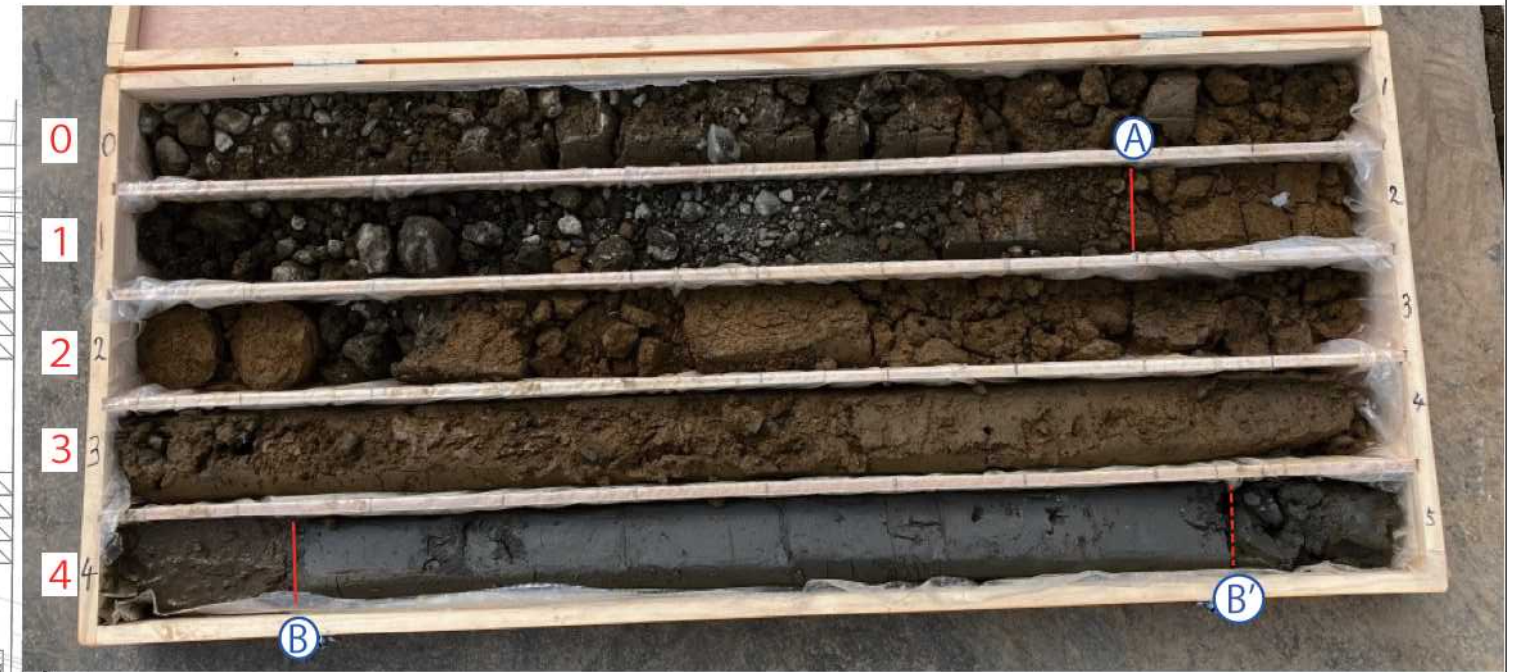
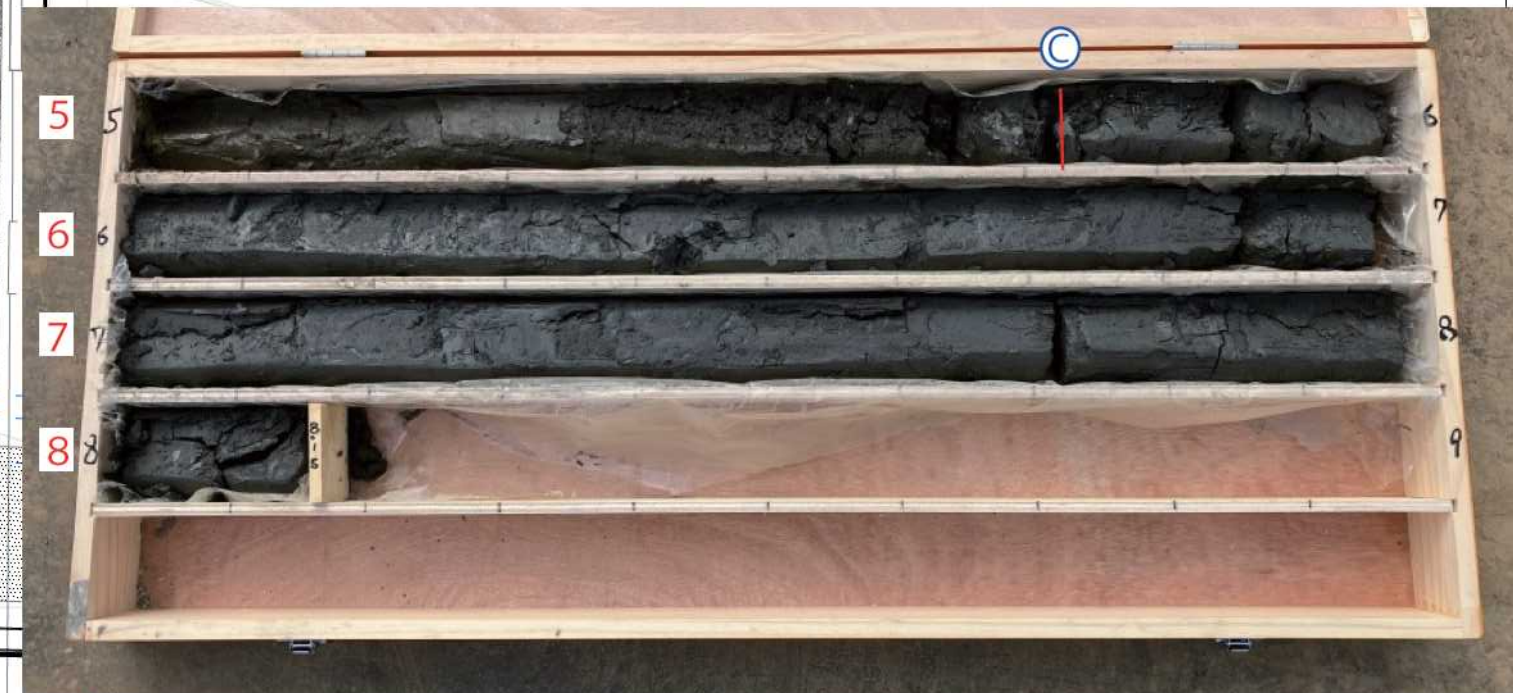
※調査位置図 S=1/100

調査期間：2024 年 2 月 21 日～ 22 日

調査方法：ボーリングコア観察 / 削孔開始面標高：TP+4.15m ※TP-4.0m まで削孔
