## 第46回 高輪築堤調査・保存等検討委員会【部会②】

## 1. 仮橋脚K-P61構築に伴う「高輪第2暗渠」支障調査

## 2. K-P61-Cでの暗渠位置確認において発見された遺構

# トレンチ5の調査成果について

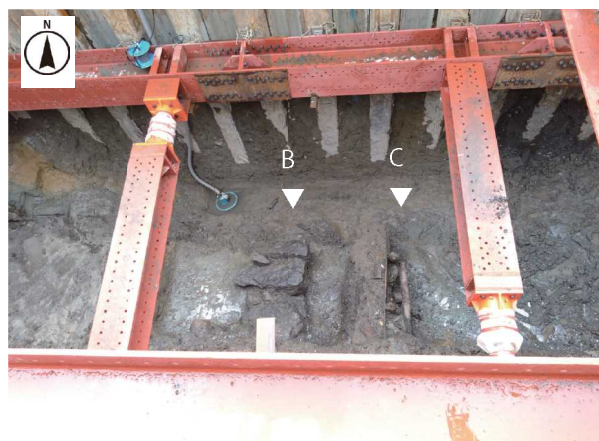
②遺構 B・C 検出状況 (南から)
