## 第49回 高輪築堤調査・保存等検討委員会【部会②】

日時：2024年11月6日（水）

（2） 京急線連立 東西自由通路付近の暗渠位置確認において発見された遺構について

（3） 調査の進捗について

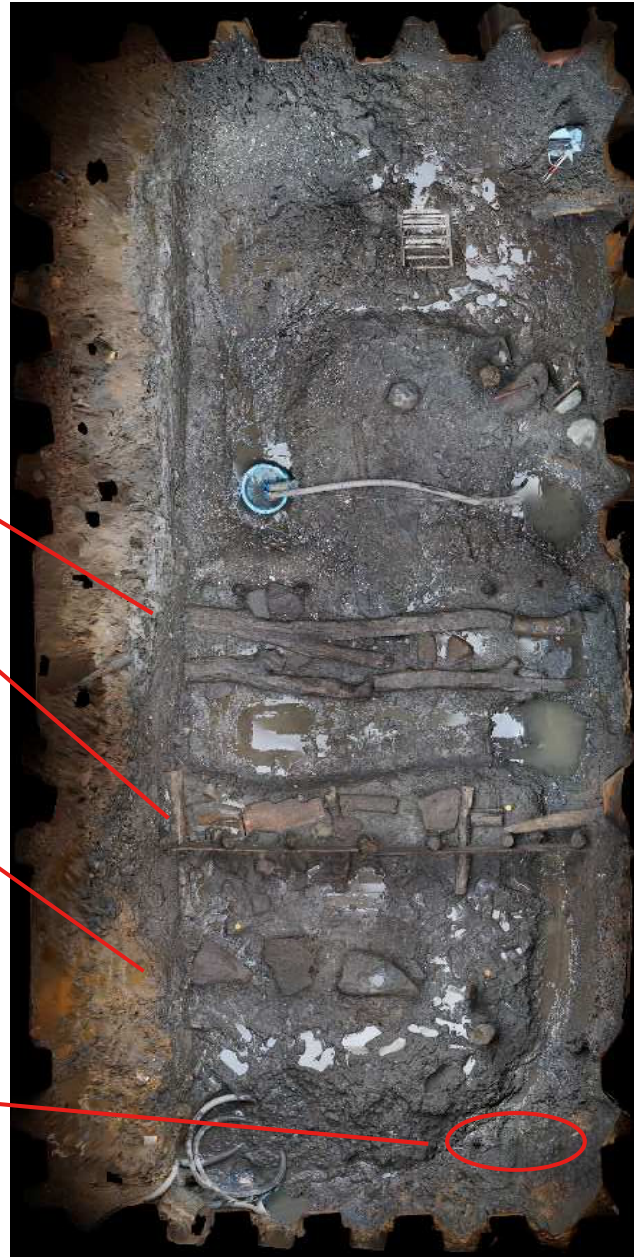
# トレンチ7の調査成果について

トレンチ平面写真 (No Scale)

トレンチ平面図 (S=1/100)  
上: 4段目 / 下: 2段目

トレンチ断面図 (S=1/100)

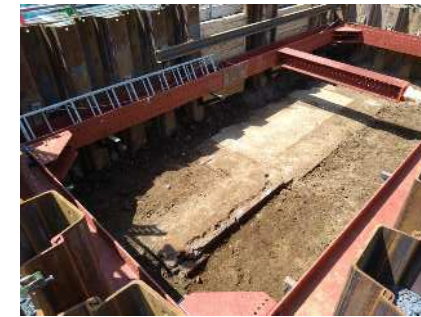
①レンガ構造物上面検出状況 (北東から)

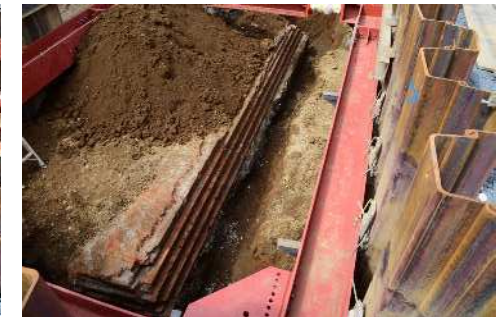
②レンガ構造物検出状況 (北東から)

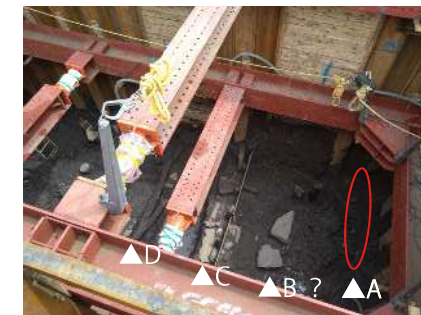
③構造物 A ~ D 検出状況 (北西から)

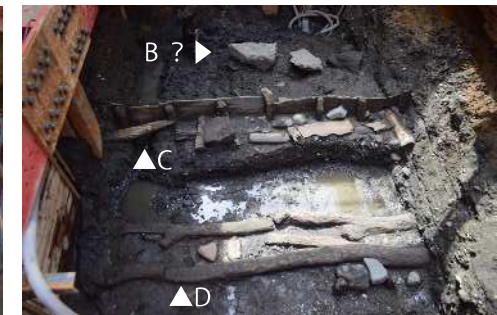
④構造物 B ~ D 検出状況 (東から)

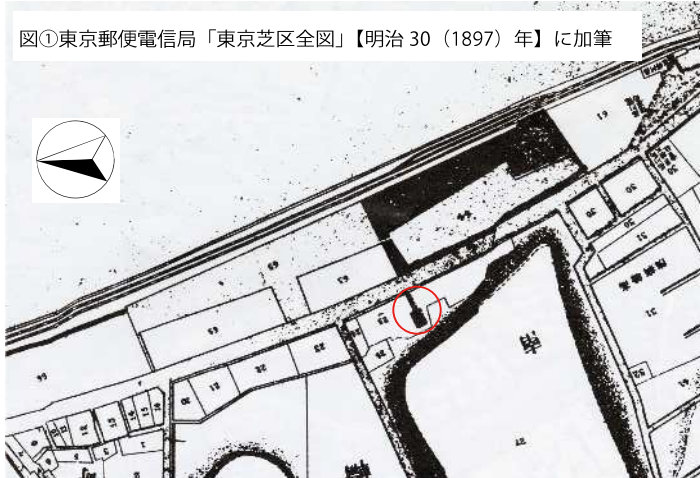
図①東京郵便電信局「東京芝区全図」【明治 30（1897）年】に加筆

- (1) 図①・図②までは、旧公図同様に、高山稲荷神社（赤○地点）の参道が国道に接続するように描かれている。
- (2) 図③では、国道が拡幅され、高山稲荷神社の本殿が国道に面するようになる。
- (3) 旧公図は上書きされていくため、どの時期の情報が描かれているか、正確に把握することは難しいが、国道拡幅前の地番が残っていることから、昭和 9 年以前の土地情報が記載されていると推察した。
- (4) 国道の拡幅に伴い、昭和 9 年頃には山側からの排水溝？の一部は国道用地となり暗渠化、もしくは廃止になった可能性があり、仮に廃止になっていれば、1 号遺構は昭和 9 年以前に構築、使用されていたと考える。
- (5) 現在使用されている幹線下水路は「高輪第 2 暗渠」であり、高輪第 2 暗渠を構築した際に 1 号遺構が使用停止になった可能性も考えられるが、検証には更なる精査が必要である。

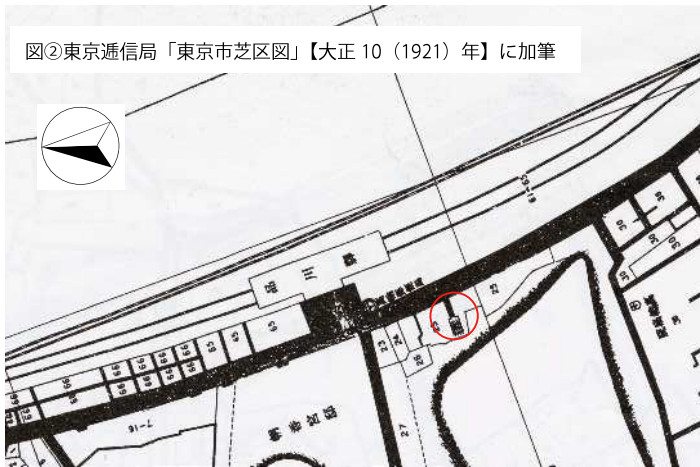
図②東京通信局「東京市芝区図」【大正 10（1921）年】に加筆

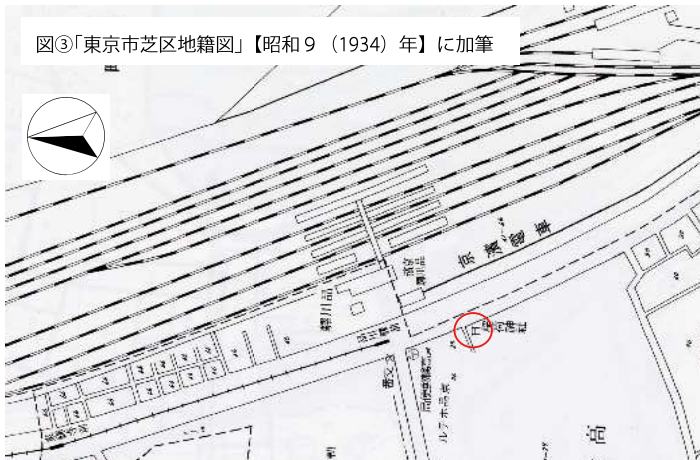
図③「東京市芝区地籍図」【昭和 9（1934）年】に加筆
