## 第50回 高輪築堤調査・保存等検討委員会【部会②】

# 第8橋梁に伴う南横仕切堤の確認調査について

【資料2】

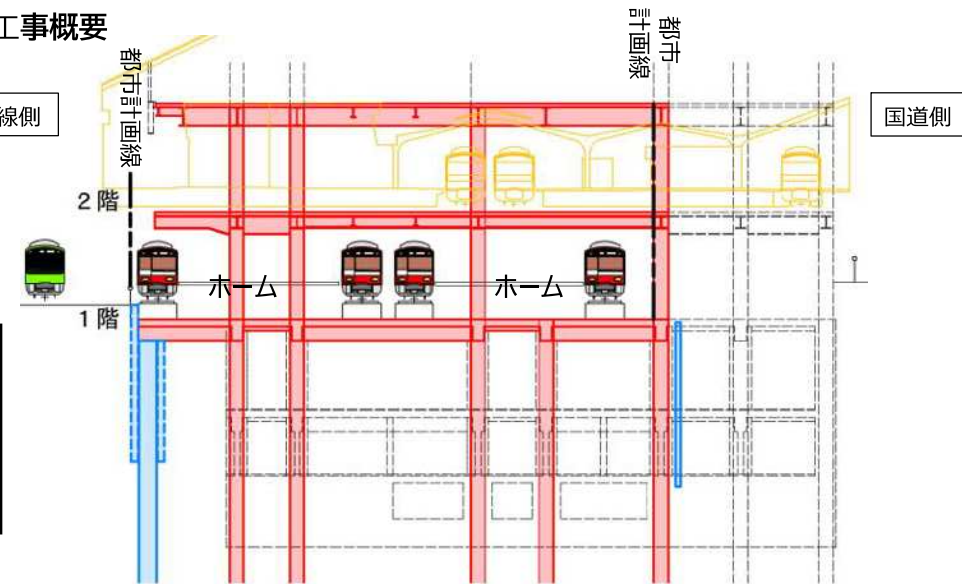
## 2 南棟ビル（橋上駅舎）躯体工事概要

京急線連立事業と合わせ、品川駅の駅舎躯体（鉄道施設やコンコースが収まるビル建物）を構築する。

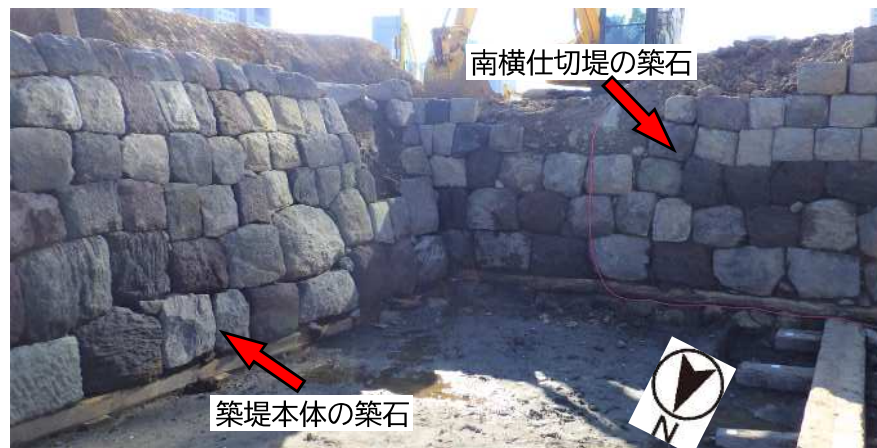
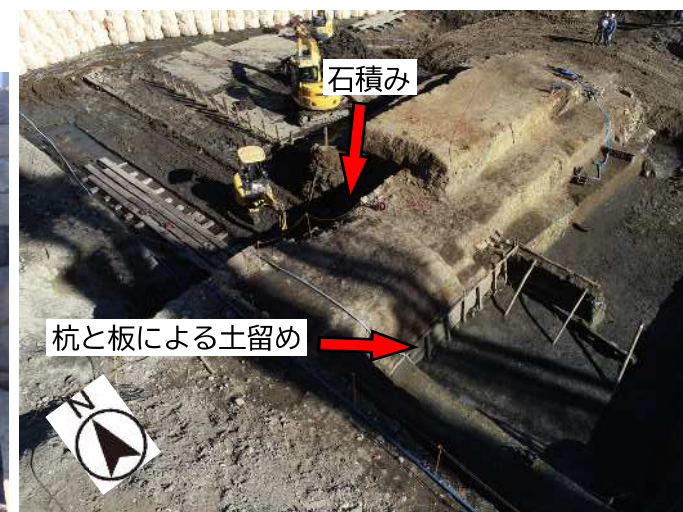
4街区で確認された第7橋梁南横仕切堤  
下：2021年11月17日撮影/右：2021年12月27日撮影
