第53回 高輪築堤調査・保存等検討委員会【部会②】

日時：2025年3月5日（水）

(2) 駅街区北棟ビル国道側山留について 【資料1】

(3) 駅街区北棟ビル南東側山留について 【資料2】

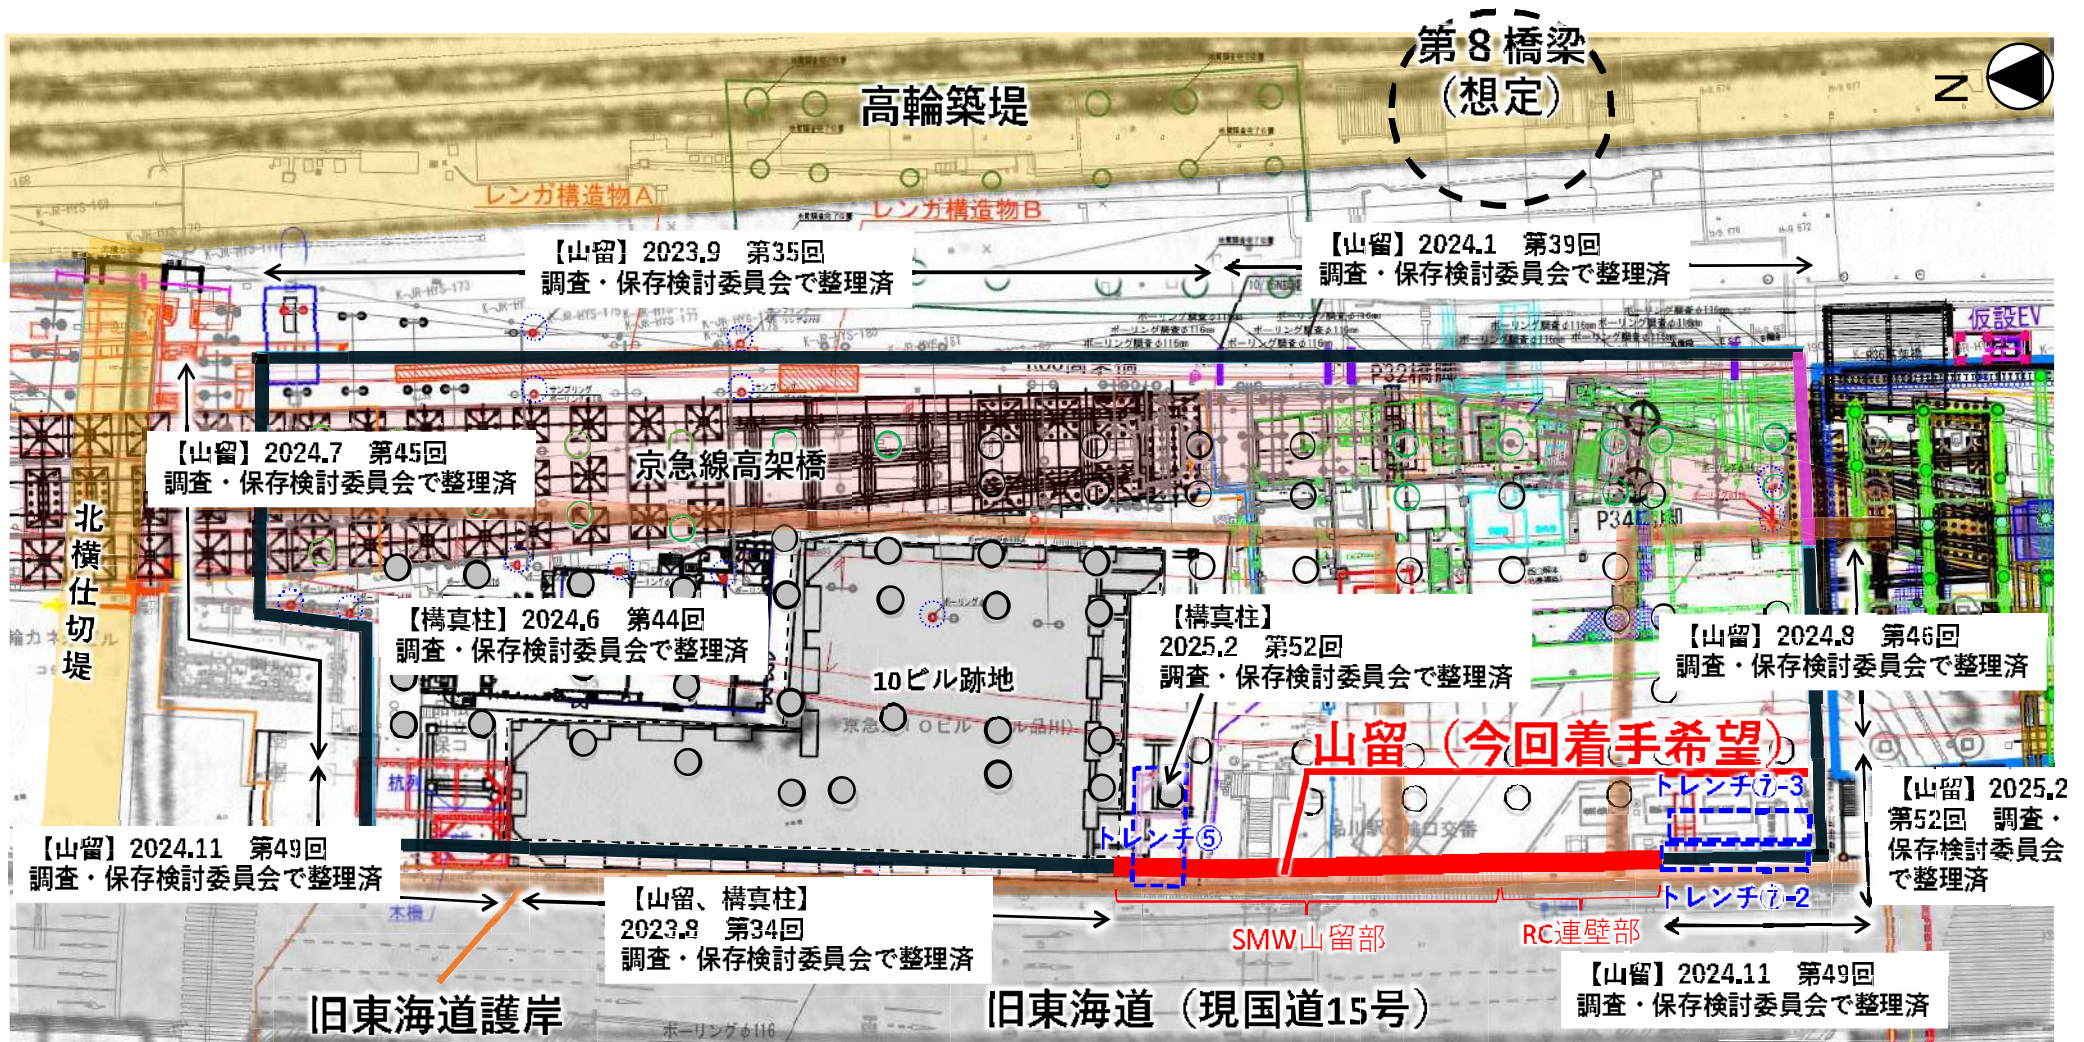
■今回工事着手希望内容（下図参照）

【工事数量】山留 延長約58m

うちRC連壁部 L=約13m、W=1.9m、H=25.8m (TP 3.2～-22.6m)

SMW部 L=約45m、W=0.85m、H=29.2m (TP 4.9～-24.3m)

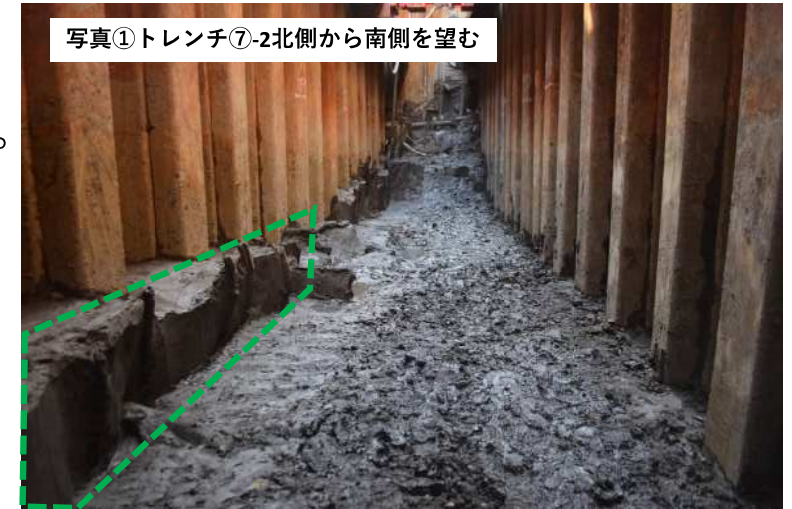
- ・これまでに実施したトレンチ⑤およびトレンチ⑦-2の調査で木杭列が出土。これらを列をもとに、遺構ライン（■■■■線）を推定。
- ・遺構および支障物の有無を確認するためボーリング調査を実施。（★印）
- ※ボーリング調査の結果は港区より報告

工事範囲と遺構推定ライン（■■■■線）が重なっていないこと、ボーリング調査の結果をもって工事着手したい

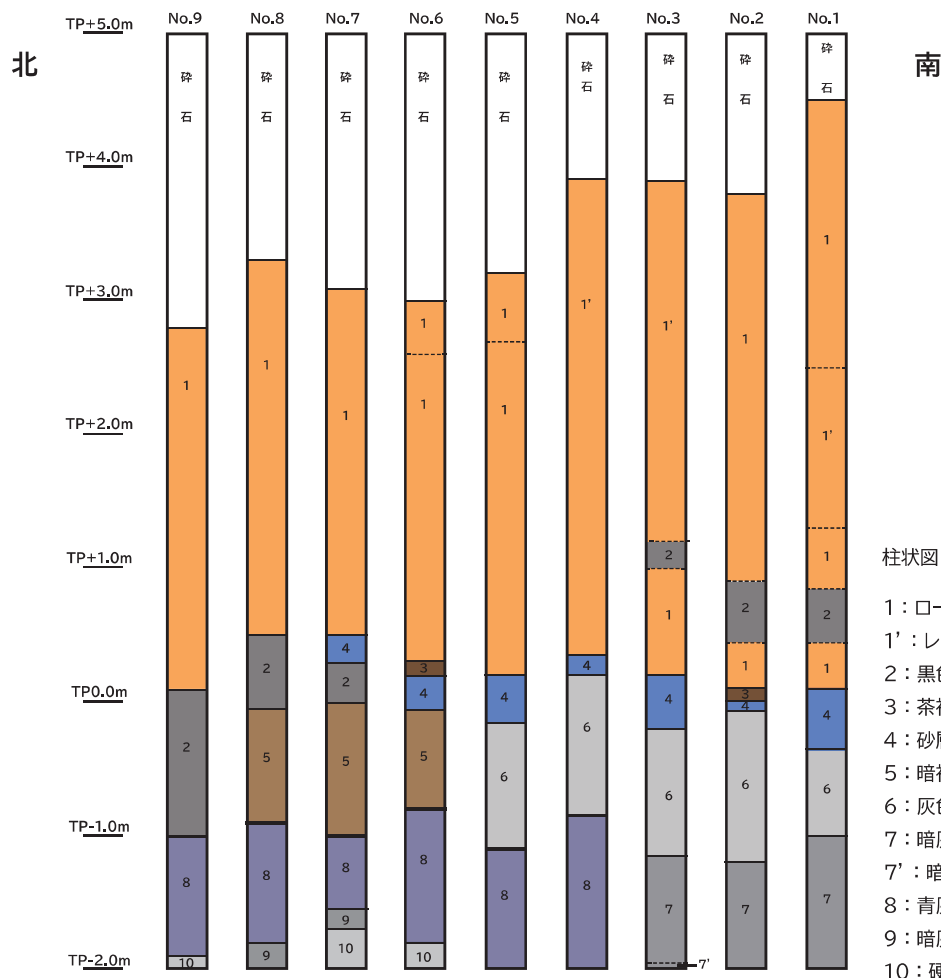
柱状図 (S=1/40)

- 1: ローム主体埋立土層
- 1': レンガ片を含む埋立土層
- 2: 黒色土層 (泥炭?)
- 3: 茶褐色砂層 (鉄分付着?)
- 4: 砂層 (粒径やや大きい、海砂に似る)
- 5: 暗褐色粘土層
- 6: 灰色シルト層
- 7: 暗灰色粘土層 (締まり弱い、泥土)
- 7': 暗灰色粘土層+青灰色粘土ブロック
- 8: 青灰色シルト層 (基盤層)
- 9: 暗灰色砂層 (基盤層)
- 10: 硬質粘土層 (基盤層)

- ・TP+0.5mより上は、埋立土が確認されている (レンガ片を含む部分もある)。
- ・No.4~No.9の8層以下は基盤層と考える。
(硬質粘土層=10層が確認できたのはNo.6, No.7, No.9の3本)
- ・No.1~No.3では基盤層が確認できなかった。
- ・構造物と見られる木片、石片等は確認されなかった。
- ・基盤層の有無から、南側には谷のような落ち込んだ地形が想定される。
→図1・図2からも裏付けられる。
→舟が接岸しやすい場所を選んで荷上場を設置したか?
- ・No.2, No.6で確認されている3層 (茶褐色砂層) は、北側の泉岳寺駅改良事業に伴う調査で、類似したものを確認している。(17世紀前半の遺物が出土していることから、江戸時代初期の東海道整備等にかかる土地造成を知るヒントになる可能性がある)

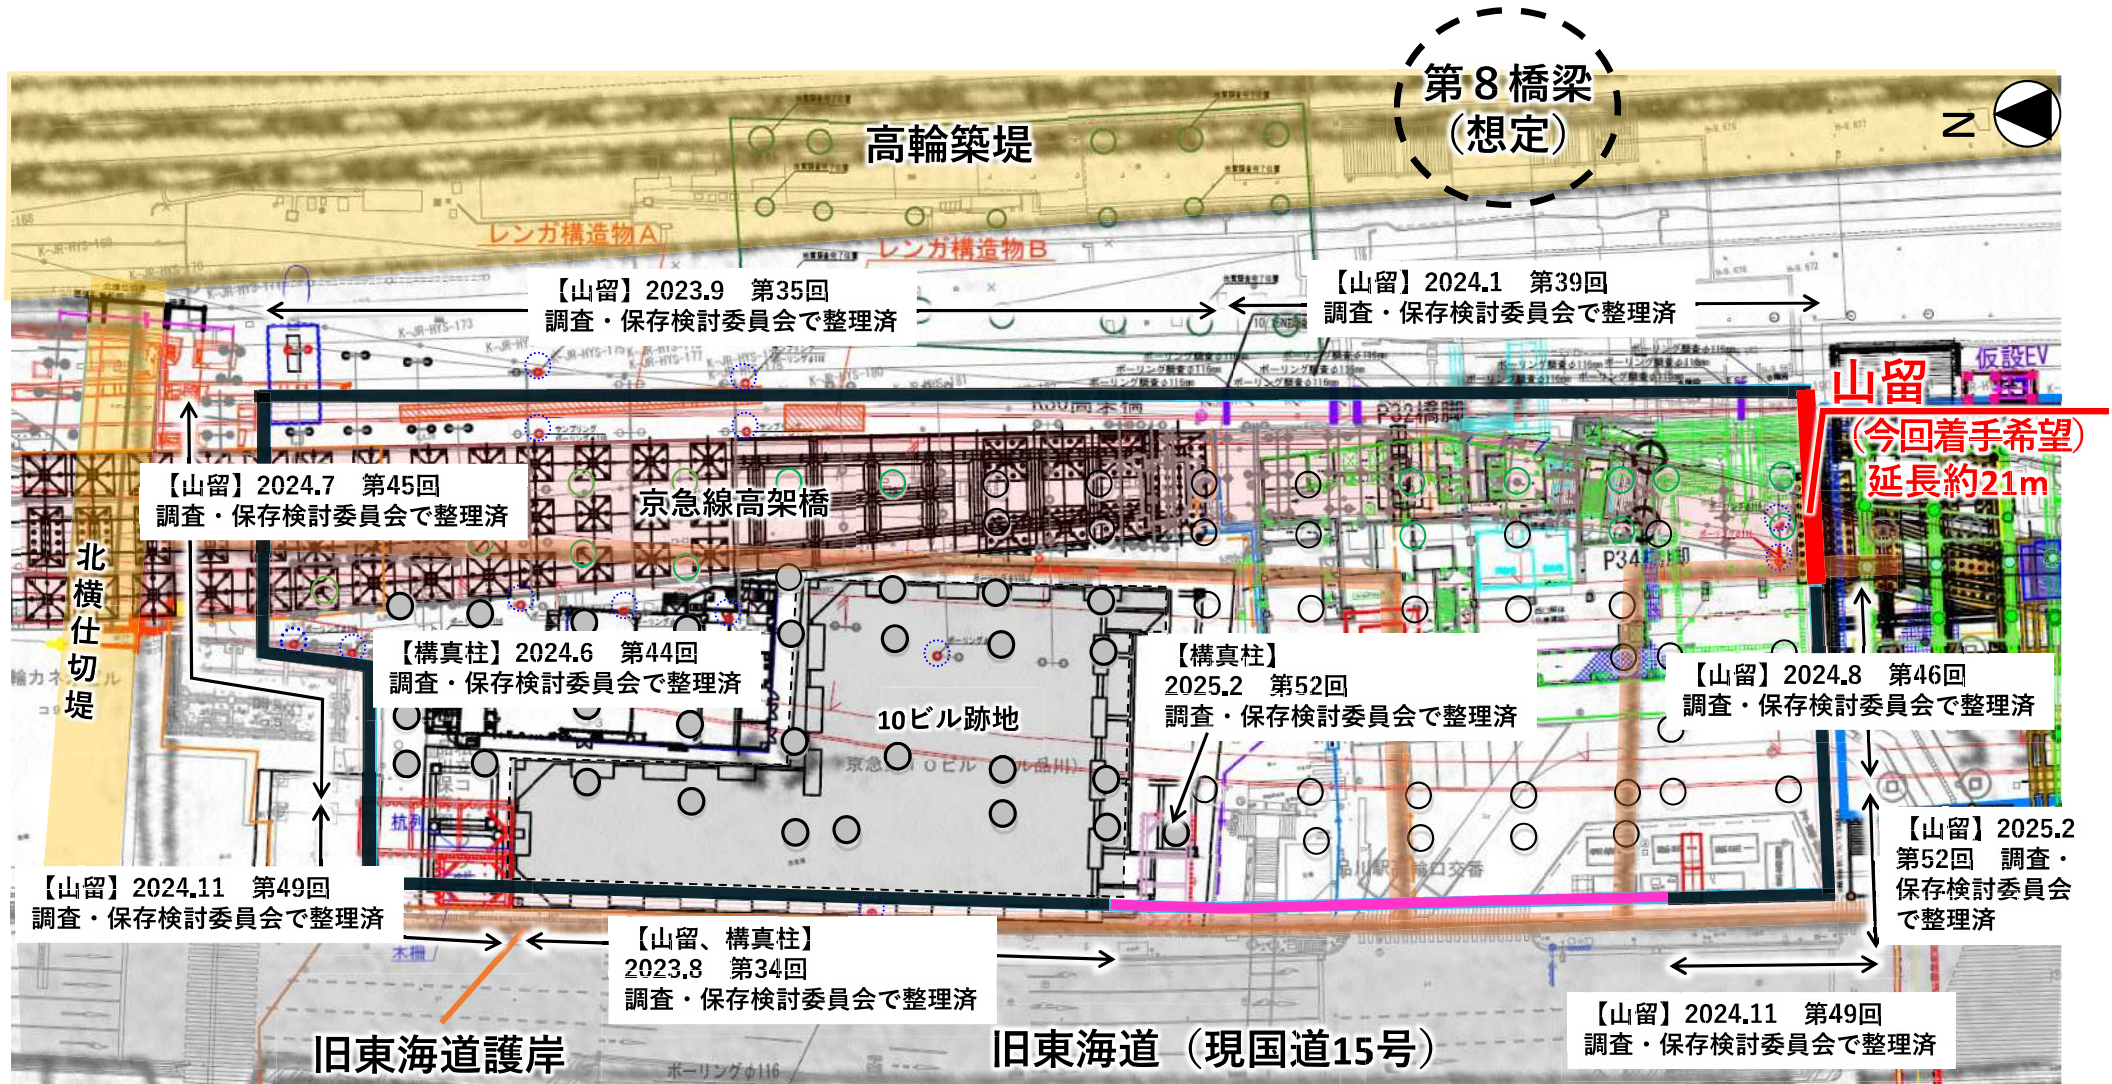
■今回工事着手希望内容（下図参照）

【工事数量】 山留 延長約21m、W=0.9m、H=27.5m（TP 3.2~-24.3m）

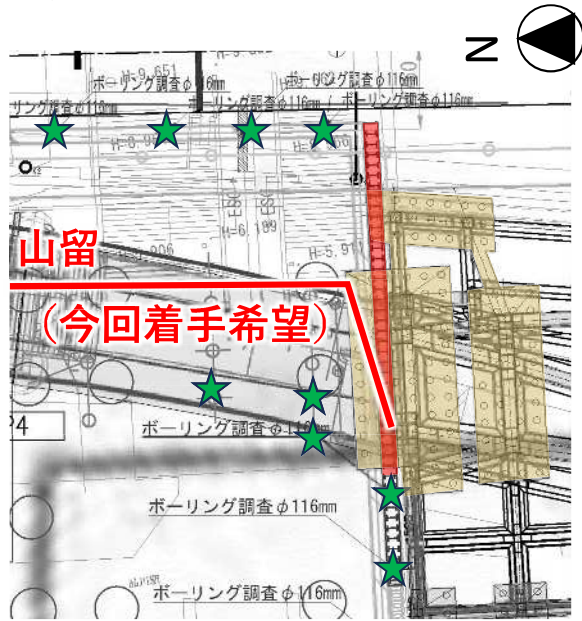
- ・山留施工箇所付近には、京急線高架橋の基礎杭群（φ350mm、L=9m程度）が現存
- ・周辺地点ではこれまでにボーリング調査を実施（★印）

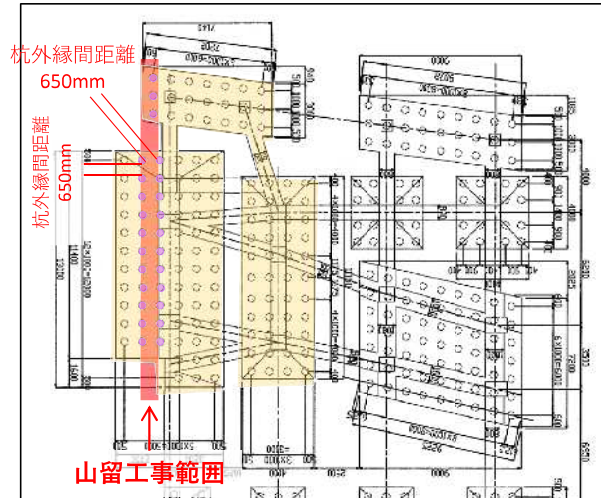
当該高架橋竣工図（京急電鉄様より提供）

●・・・山留構築範囲と重なる群杭（φ350mm、L=9m程度）

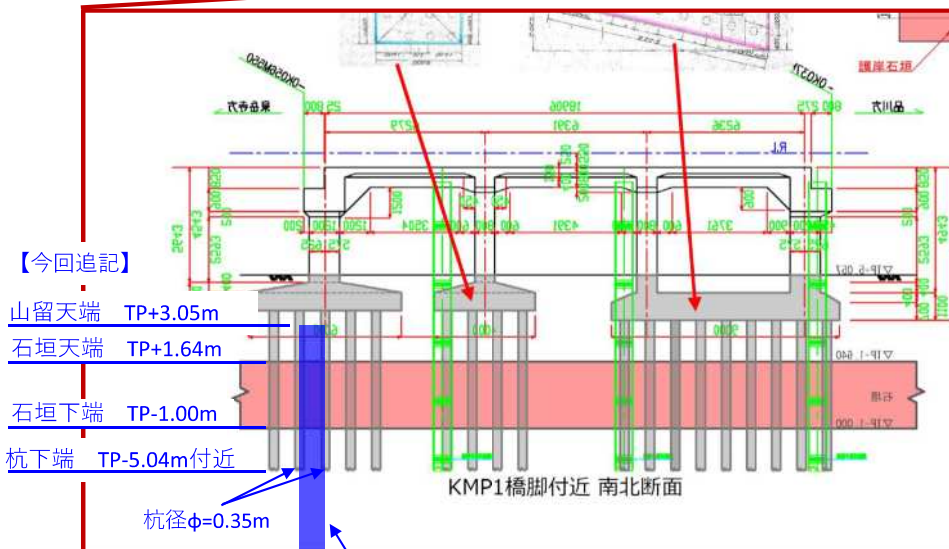
赤枠部拡大（※青字等は今回資料で追記）

【今回追記】

- 山留天端 TP+3.05m
- 石垣天端 TP+1.64m
- 石垣下端 TP-1.00m
- 杭下端 TP-5.04m付近

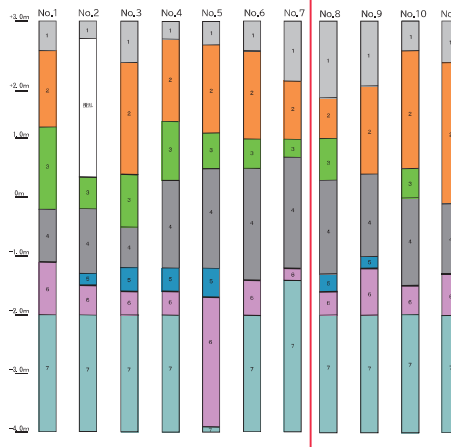
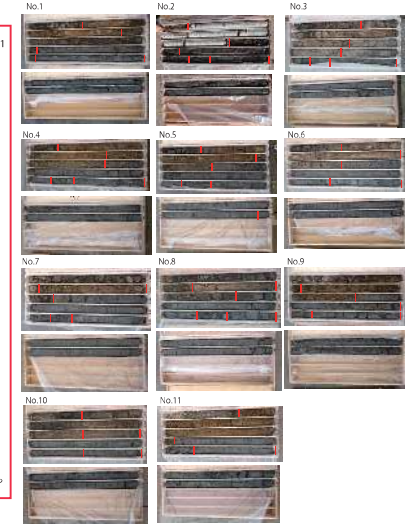
北棟東側 SMW 打設に伴うボーリング調査の成果
(調査実施期間：2023 年 11 月 21 日～25 日 ※No.2 は 12 月 11 日～16 日)

- 1：バラスト層
- 2：埋立て土（黄褐色年度ブロックを含む土）
- 3：内蔵砂利層（しまりなし）
- 4：黒褐色粘質土（粘土）
- 5：暗灰色シルト層（貝が埋じり、海砂?）
- 6：軟質粘土層（砂質強い）
- 7：硬質粘土層（粘板層あり）

- ・4層（泥土）の直上にローム土主体の埋立て土が露出する点は、周辺の調査所見と概ね一致する。
- ・3層は周辺の調査で確認されていない。
- ・基礎である硬質粘土層は、すべての地点で確認されており、検出標高は TP-1.5 ～ 2.0m である。
- ・No.5 は、硬質粘土層の検出標高が著しく低い、その原因が人為的なものか、自然（地形等）によるものかは判別できなかった。
- ・ボーリングコア中に遺物や、構造物の一部（木片等）は確認されていない。

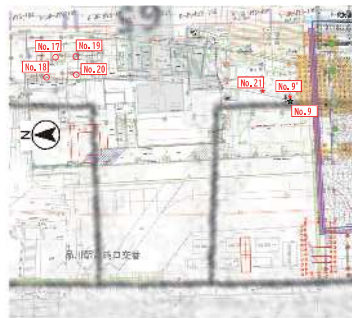
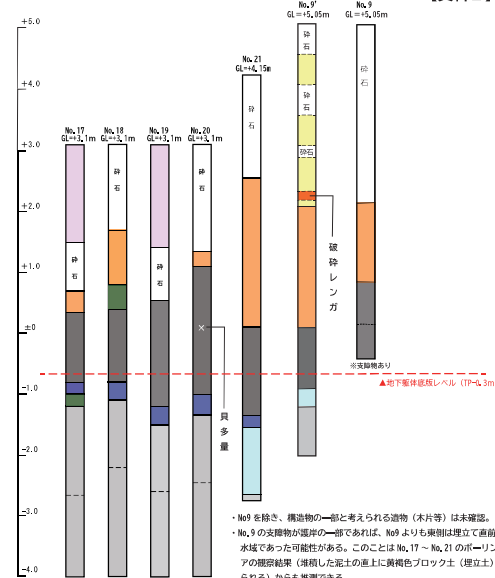
周辺のボーリング調査成果について

- 【凡例】 ※柱状図のスケールは 1/40、数字は標高値 (TP)
- コンクリート
 - 黒褐色シルト（貝片混じり）
 - ロームブロック土（炭化物含む）
 - オリブ色粘土ブロック
 - 黄褐色ブロック土（埋立土）
 - 軟質シルト（自然堆積層）
 - 暗灰色粘質土（泥土）
 - 硬質粘土層（自然堆積層）
 - 破線より上はやや軟質

- ・No.9 を除き、構造物の一部と考えられる遺物（木片等）は未確認。
- ・No.9 の支障物が露出の一部であれば、No.9 よりも東側は埋立て直前まで水域であった可能性がある。このことは No.17～No.21 のボーリングコアの観察結果（埋積した土の直上に黄褐色ブロック土（埋立土）が見られる）からも推測できる。
- ・周辺のボーリング調査成果から、地下躯体が残存している範囲では、すでに泥土より上層の一部が、躯体構築時に撤去されている可能性がある。
- ・泥土の直下は黒褐色砂質土、その下は粘質土（硬質粘土層もしくは軟質シルト層）が確認されていることから、遺構が残存している可能性は極めて低いと考ええる。

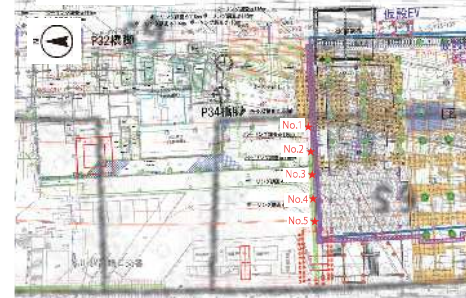
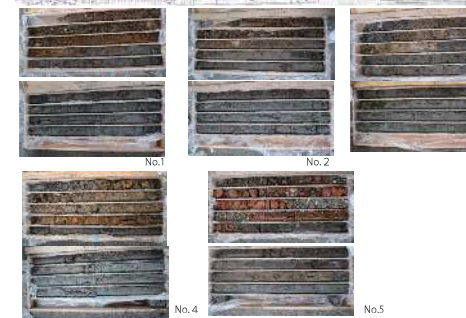
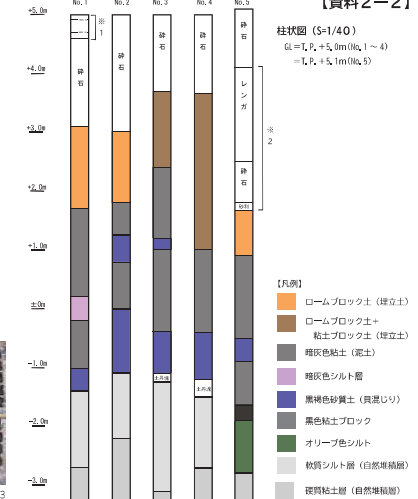
北棟南端部山留工事に伴うボーリング調査について

- ・自然堆積層の上には黒褐色粘質土（貝混じり）、暗灰色粘土（泥土）、埋立土が露出する点、周辺の調査成果と同じである。
- ・No.1～No.4 では、自然堆積層上層は、TP-1.4 ～ -1.5m で確認されているが、No.5 では著しく低い (TP-2.8m)。要因は不明（地形によるもの or 人為的なもの）
- ・構造物の一部と見られるもの（木片・石片等）は確認されなかった。

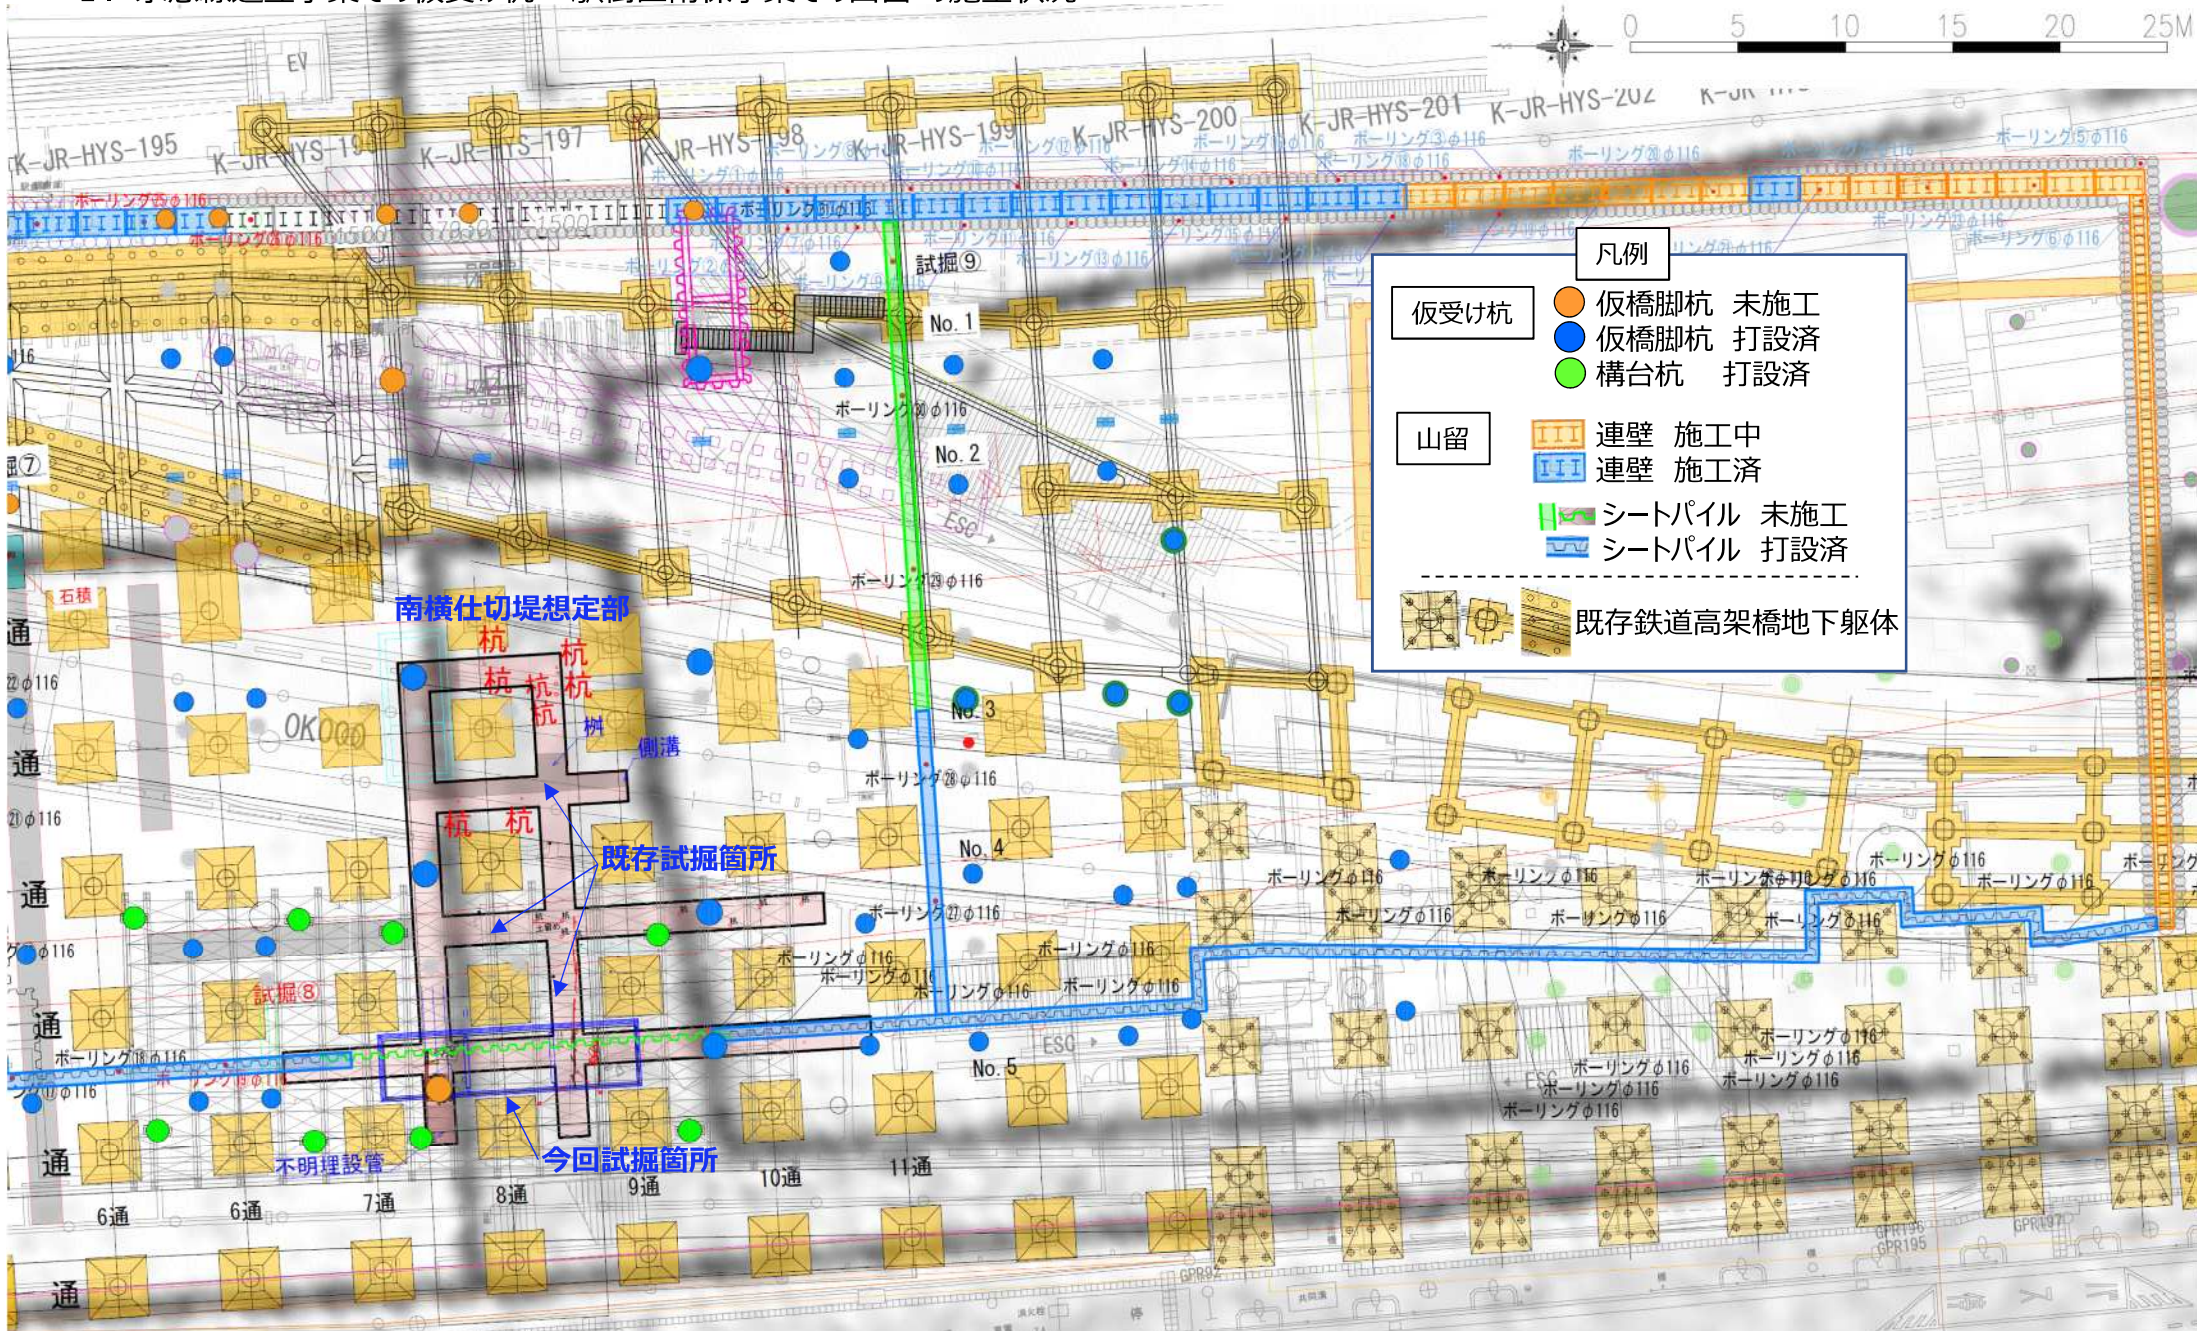
1. 京急線連立事業での仮受け杭・駅街区南棟事業での山留の施工状況

下絵「東京郵便電信局 東京市芝区全圖 明治29年12月調査」に事業計画・施工状況・試掘調査等を重ね作成

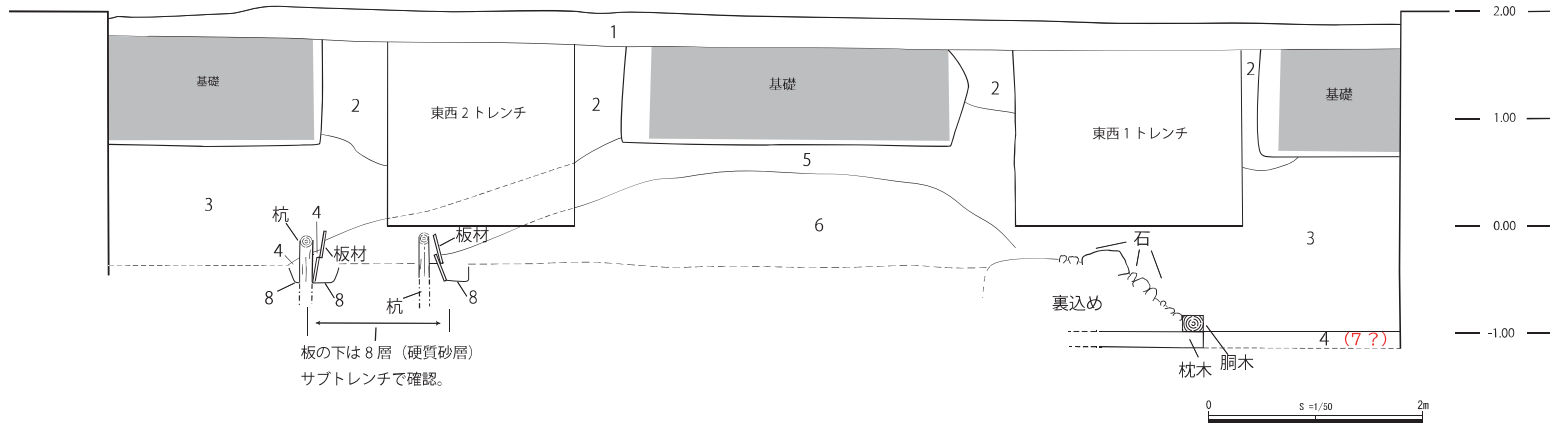
断面図 ※断面図上の杭・板等の一部は見通しで反映

- 1. コンクリート+碎石層
- 2. 暗褐色層 (大型のロームブロックを含む)
- 3. 黒色砂質土層
- 4. 黒色土層 (碎石を多く含む)
- 5. 黒色土層 (粘性、締まり共に強い)
- 6. 暗オリーブ色粘土層 粘性を縞状に含む。
- 7. 海砂層
- 8. 硬質砂層

- ・南横仕切堤本体の土層=5層・6層と考えられる。
- ・近接するボーリング調査の成果(資料 3-2-4 参照)から、8層(硬質砂層)は基盤層に相当するか不明である。
- ・2層よりも上は、過去(時期不明)の工事による攪乱層か?(1層は工事用の碎石層)
- ・3層は、南横仕切堤を埋め立てた時のものであると考えられるが、南側の3層の解釈は今後の課題としたい。(拡幅に伴う盛土の一部である可能性があるため)
- ・断面図北側の3層と5層との関係は、本調査前に仮受工事に伴うライナー工事が入っていたため、不明である。
- ・遺構検出に伴い掘削を停止したため、硬質粘土層(高輪築堤の基盤層)は未確認。

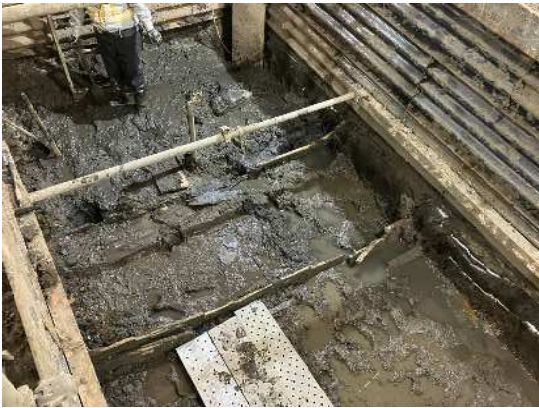
①南側板列検出状況 (2025年1月30日撮影)

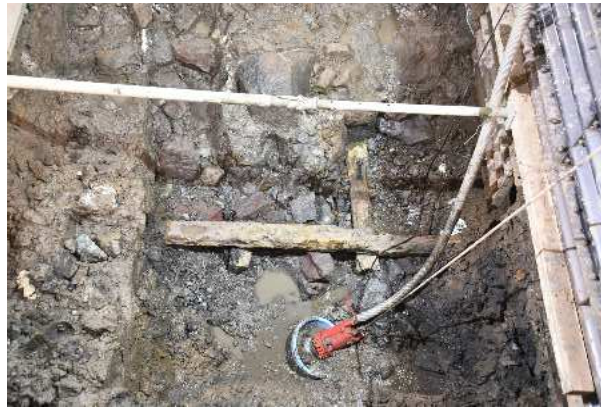
②北側裏込め、胴木等検出状況 (2025年2月26日撮影)

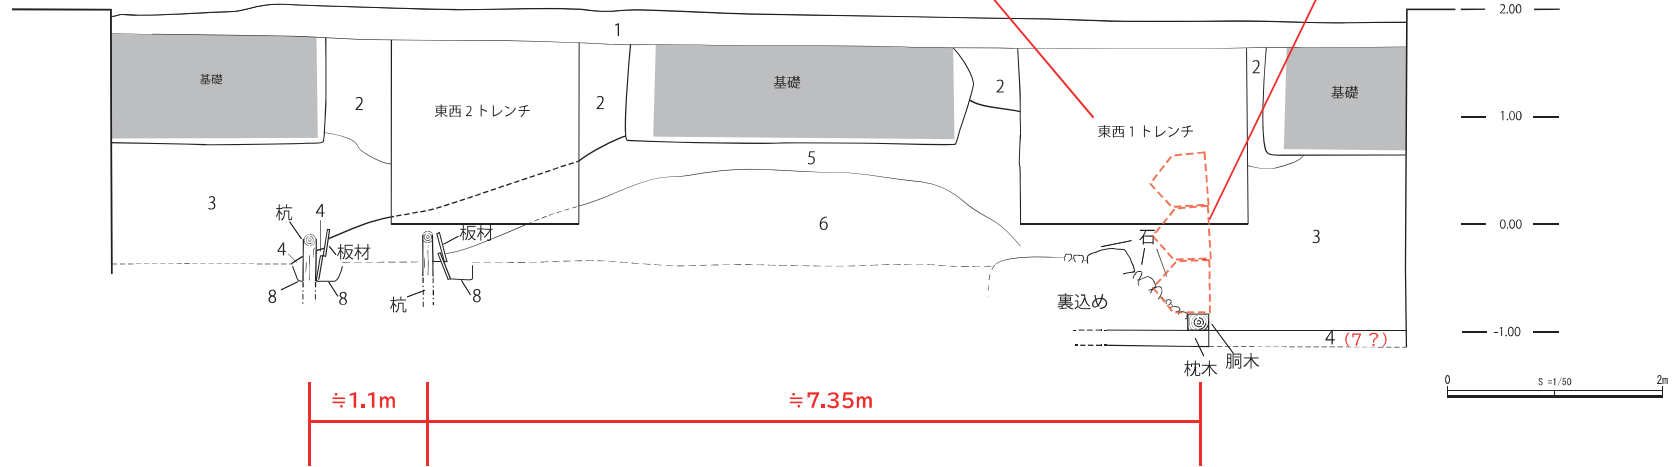
想定断面図

※断面図上の杭・板等の一部は見通して反映。
 ※土層説明は資料 3-2-2 を参照のこと。
