## 第59回 高輪築堤調査・保存等検討委員会【部会②】

(2) 品川駅街区北棟ビル工事に伴う品川駅高輪口交番の仮移転工事の施工について  
【資料1】

(3) 品川駅高輪口交番仮移転に伴う調査について  
【資料2】

# 品川駅高輪口交番の仮移転に伴う調査について

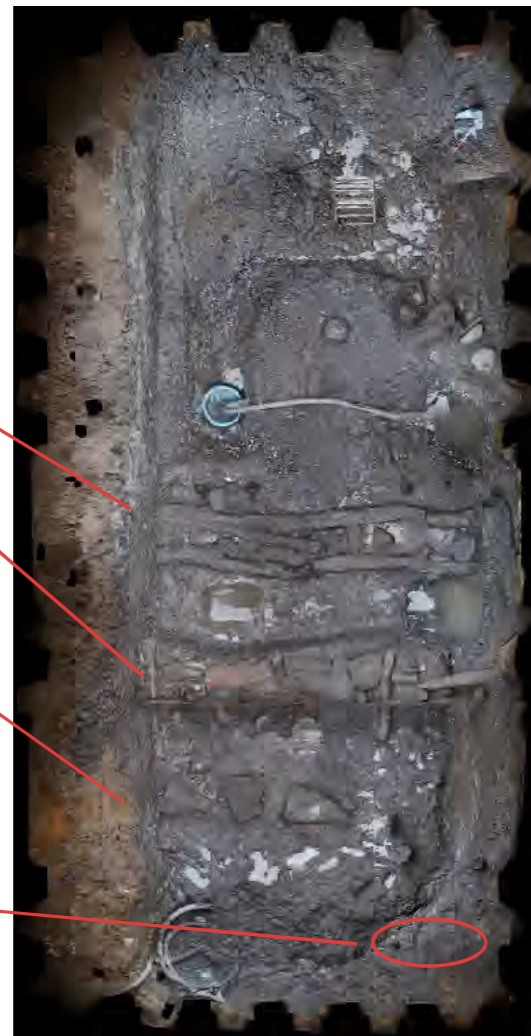
トレンチ平面写真 (No Scale)

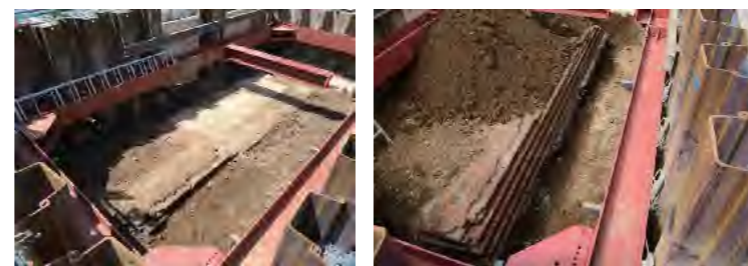
①レンガ構造物上面検出状況 (北東から)

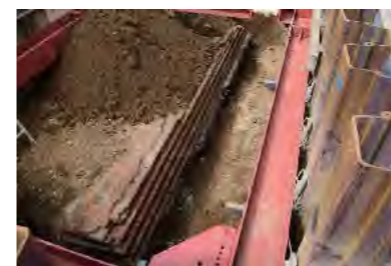
②レンガ構造物検出状況 (北東から)
