## 第25回 高輪築堤調査・保存等検討委員会【部会②】

# 京急連立事業(3工区)に伴う文化財調査について ※下図:内務省地理局「東京実測図」(明治20年) 2022.12.24時点 港区教育委員会作成

# 1. 京急連立事業 旧電留線部の現計画について

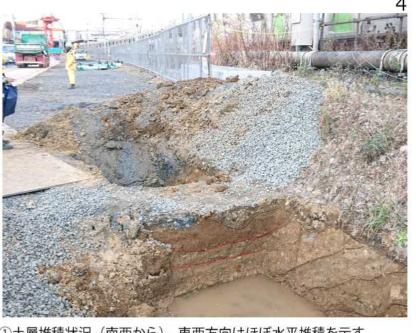
①土層堆積状況(南西から)。東西方向はほぼ水平堆積を示す。

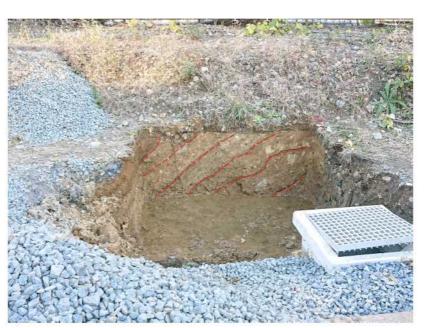
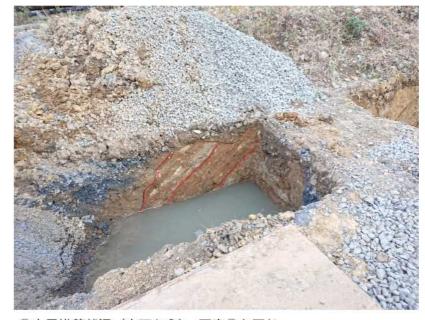
②土層堆積状況(南西から)。南北方向はほぼ南からの堆積を示す。

③土層堆積状況(南西から)。写真②と同じ。

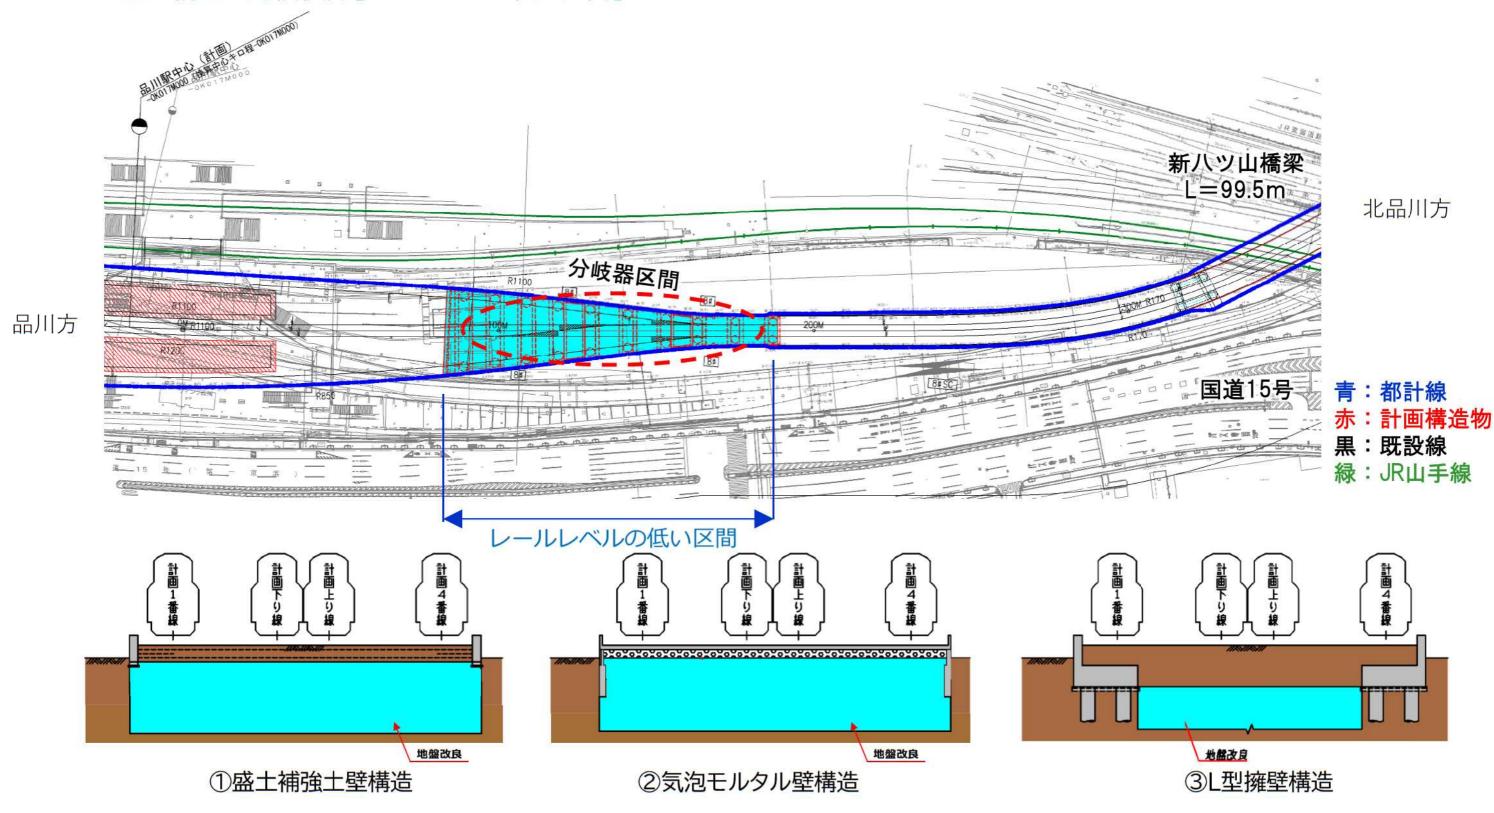
# 2-2. 盛土構造の比較検討【レールレベルの低い区間】

盛土構造案(①~③案)では地盤改良が必要

※「鉄道構造物等設計標準・同解説」に基づき設計

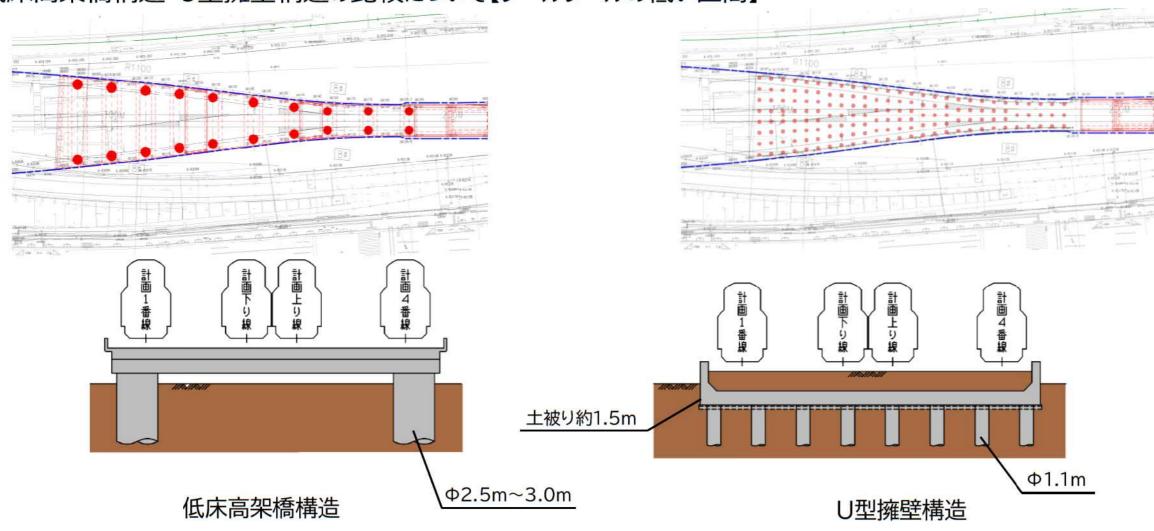
3. 低床高架橋構造・U型擁壁構造の比較について【レールレベルの低い区間】

低床高架橋構造案: \$\phi 2.5m \circ 3.0m \cdot 20 \phi\$ U型擁壁構造案: \$\phi 1.1m \cdot 150 \phi\$

- → 地盤への影響が少ない低床高架橋構造が最適と考えられる
- ・低床高架橋基礎杭の本数低減(スパン拡大)は、設計杭径が最大(φ2.5m~3.0m)のため、更なる低減は困難 ※「鉄道構造物等設計標準・同解説 基礎構造物」に基づき設計
- ・低床高架橋基礎杭は、口元管+深礎掘削(別途薬液注入必要)にて記録保存調査が可能 (U型擁壁構造 Φ 1.1 m での深礎工法は、事例が見受けられない)

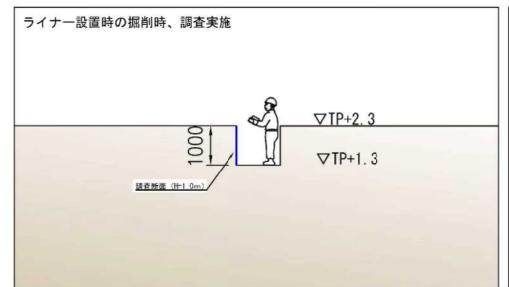
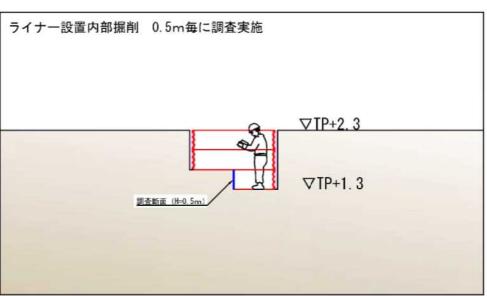
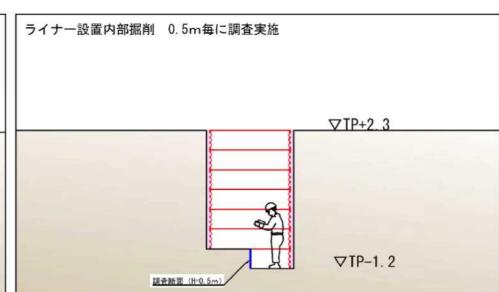
4. 低床高架橋構造案での施工・本調査対応【レールレベルの低い区間】

- ・低床高架橋基礎杭施工に際し、予め口元管を設置することにより、調査が可能
  - ※ 口元管内の調査には、薬液注入による補助工法が必要
- ・ 口元管内調査において新たな文化財が発掘した場合には,直ちに区へ報告して工事を中断

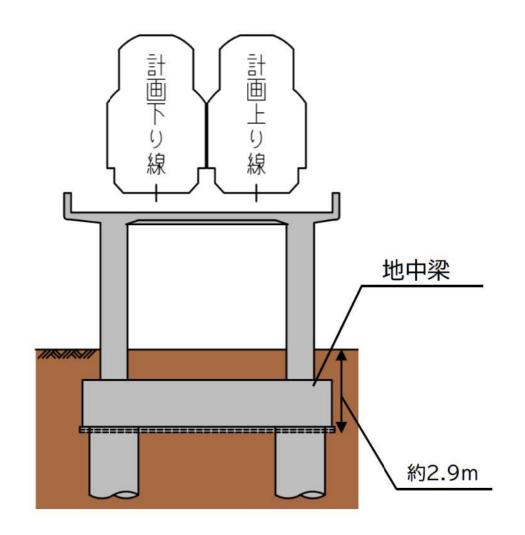
ラーメン高架橋構造

- ・ レールレベルの高い区間において鉄道では、ラーメン高架橋構造が一般的
- ・ 多径間ラーメン構造形式のため、地盤への影響が少ない地中梁レス構造では、設計計算上、成立出来なかった。 (杭径  $\phi$  2.5mでNG) ※「鉄道構造物等設計標準・同解説」に基づき設計

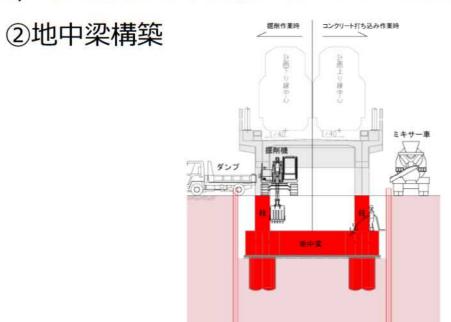
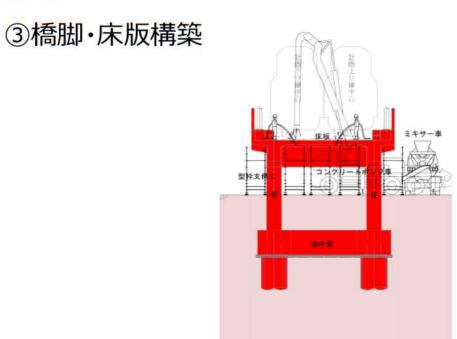
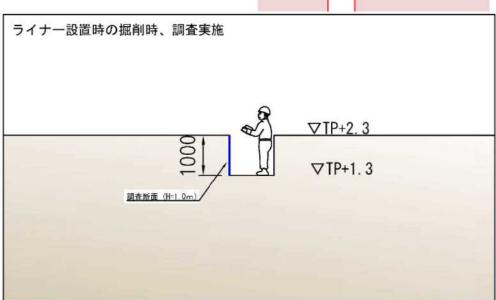
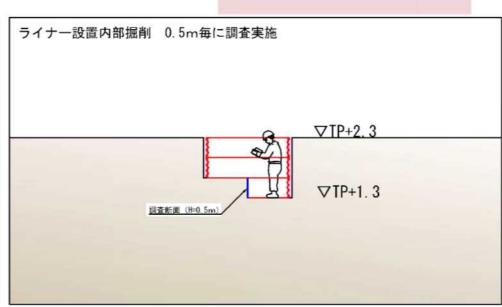
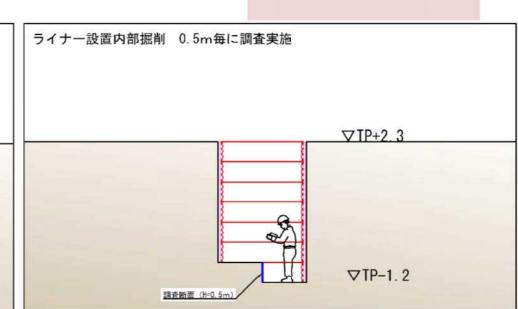
## 6-1. 遺構への配慮①(基礎杭施工に先立ち,口元管部先行調査)【レールレベルの高い区間】

①基礎杭打設

- ・ 高架橋基礎杭施工に際し,予め口元管を設置することにより,調査が可能
  - ※ 口元管内の調査には、薬液注入による補助工法が必要
- ・ 口元管内調査において新たな文化財が発掘した場合には, 直ちに区へ報告して工事を中断

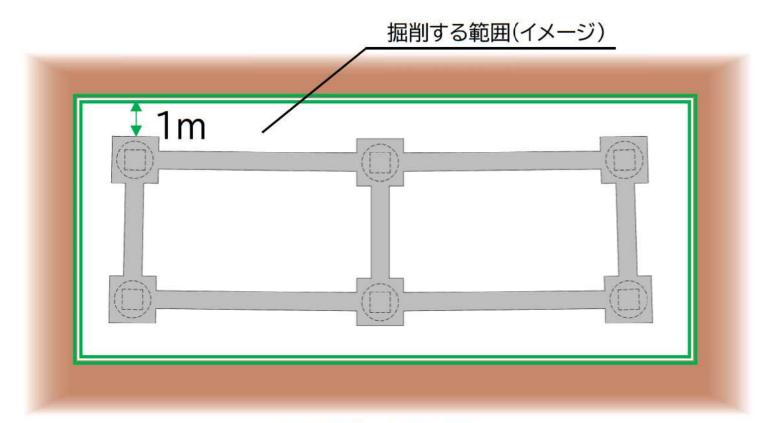
掘削範囲(当初計画)

・地中梁の施工計画は,施工スペースを勘案し,地中梁から1m外側にシートパイルを打設後,内部全範囲を掘削する計画

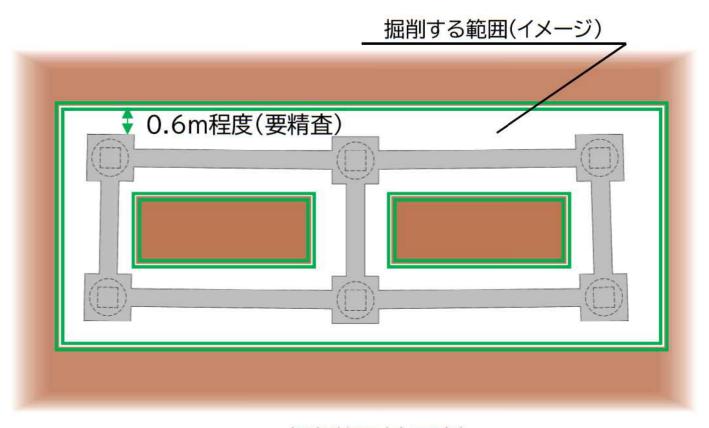
掘削範囲(変更案)

緑:シートパイル

・シートパイル打設位置を可能な限り縮小し、可能な限り掘削量減らすことが可能

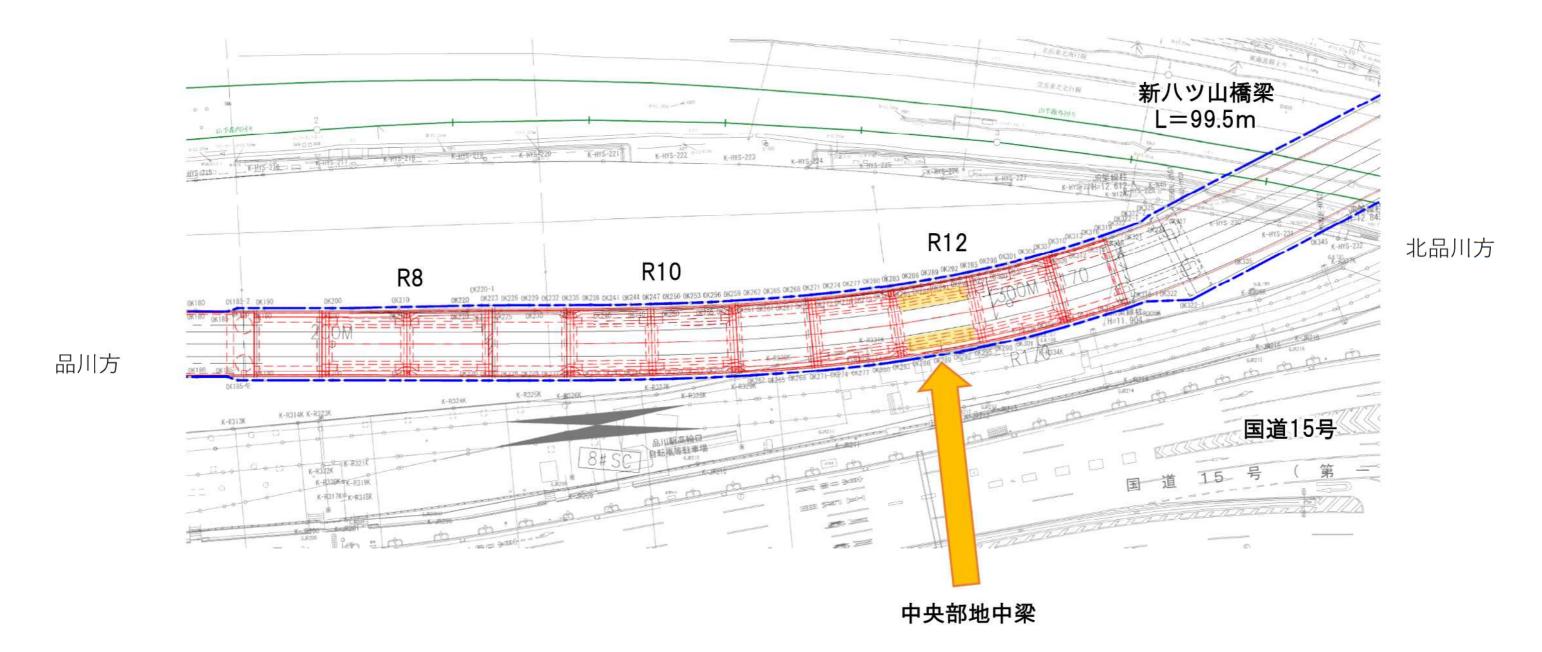
## 6-3. 遺構への配慮③(地中梁設計の見直し)【レールレベルの高い区間】

- ・ 地盤への影響を低減するため、R12高架橋の地中梁構造を見直す
  - → 中央部地中梁を無くす設計を進める

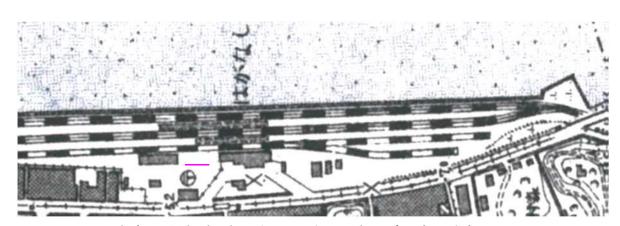
東京市芝區全圖 明治29年12月調査 再版(拾五區之内;第12)

東京市芝區全圖では、青点線部分を埋立て、地番が振られていることがうかがえる。 この時点ではまだ2代目品川停車場は移転していない(青点線は当方で書き加え)
