第35回 高輪築堤調査・保存等検討委員会【部会②】

駅街区における試掘調査の進捗について(2023.9.4現在) S=1/500

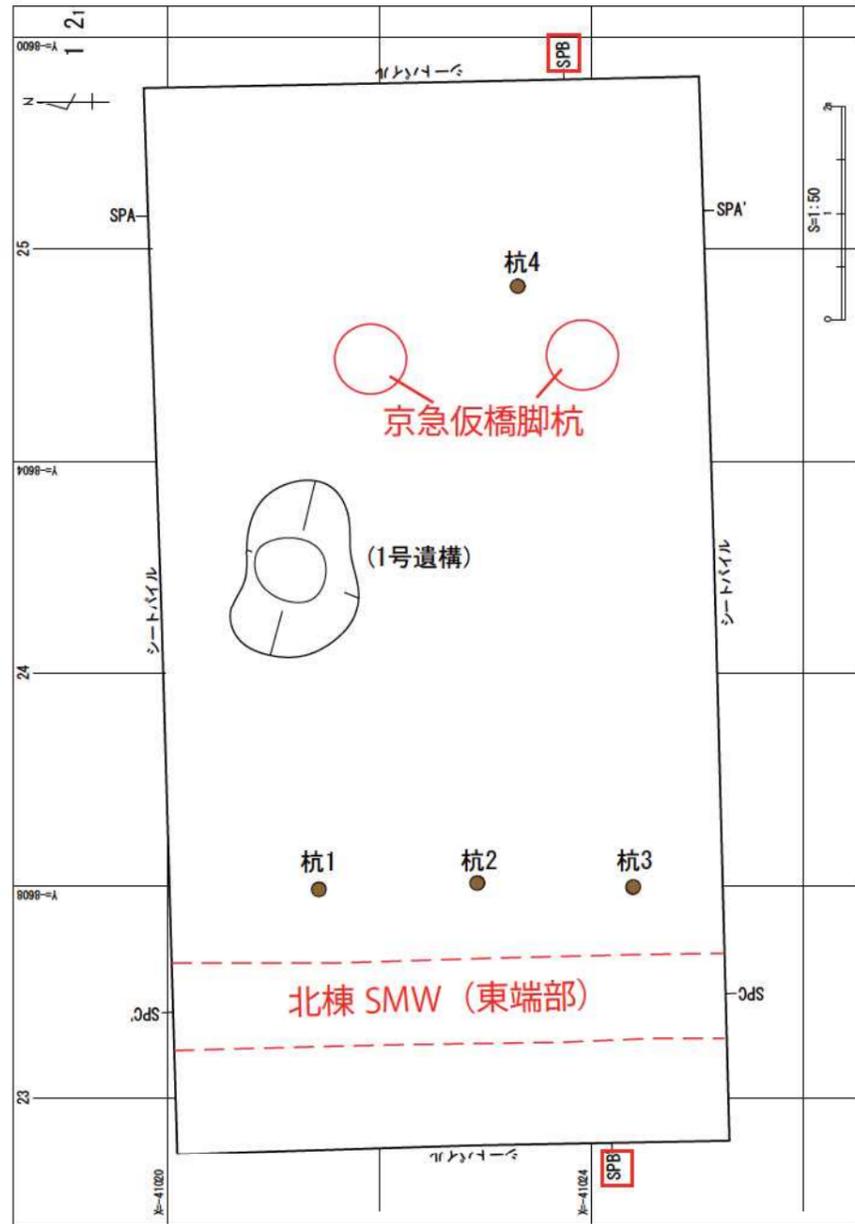
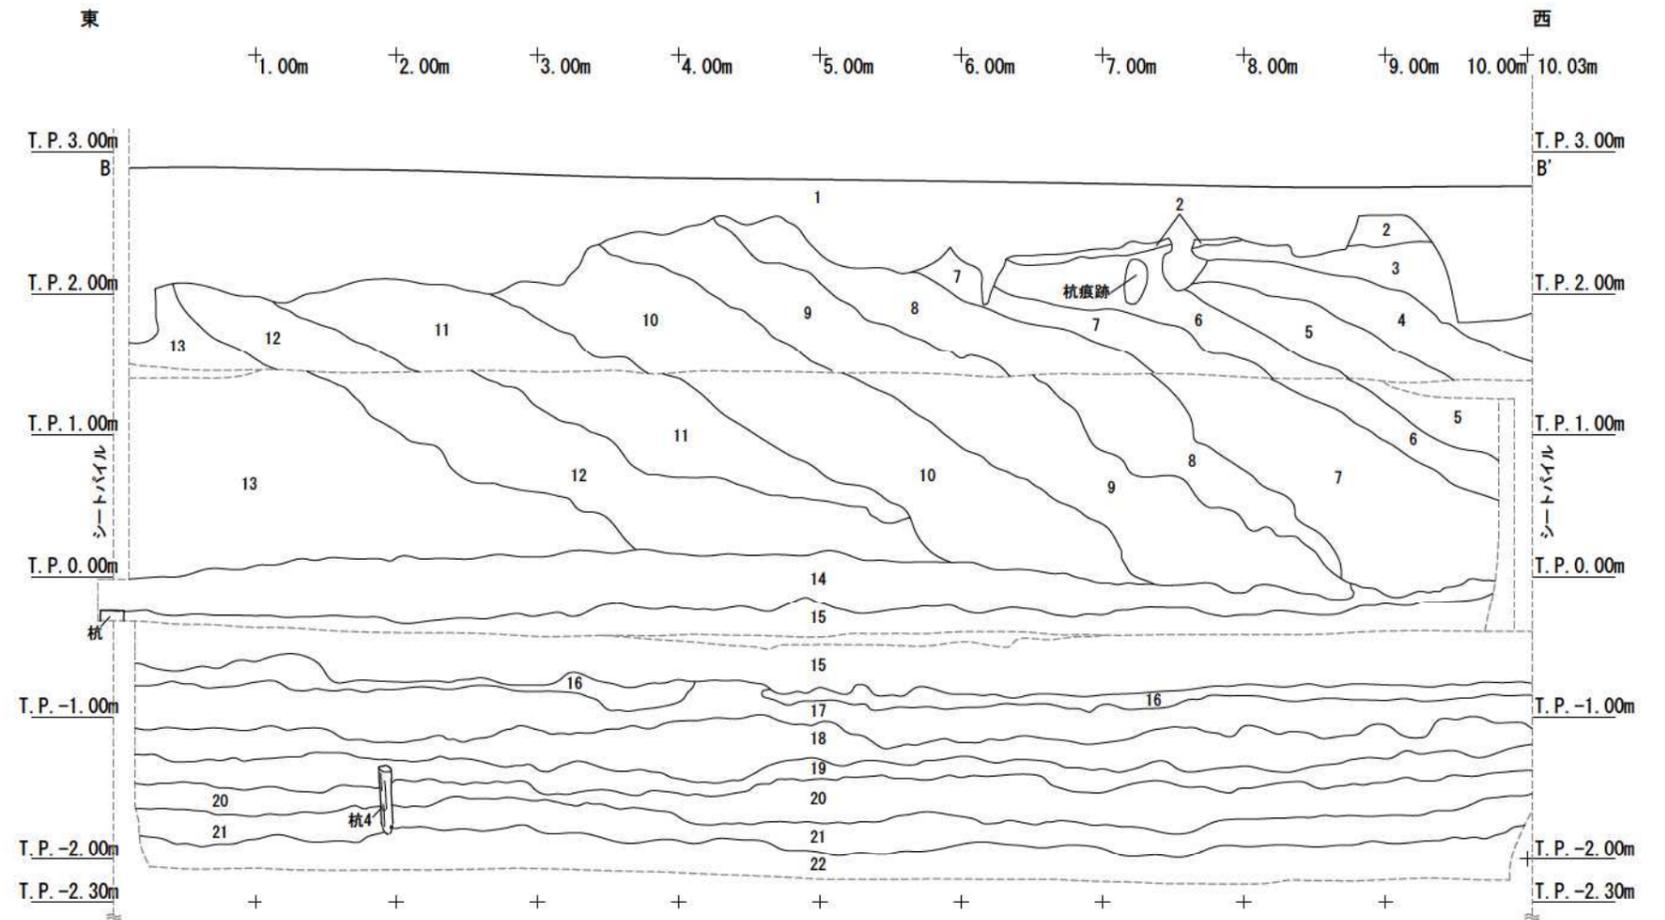
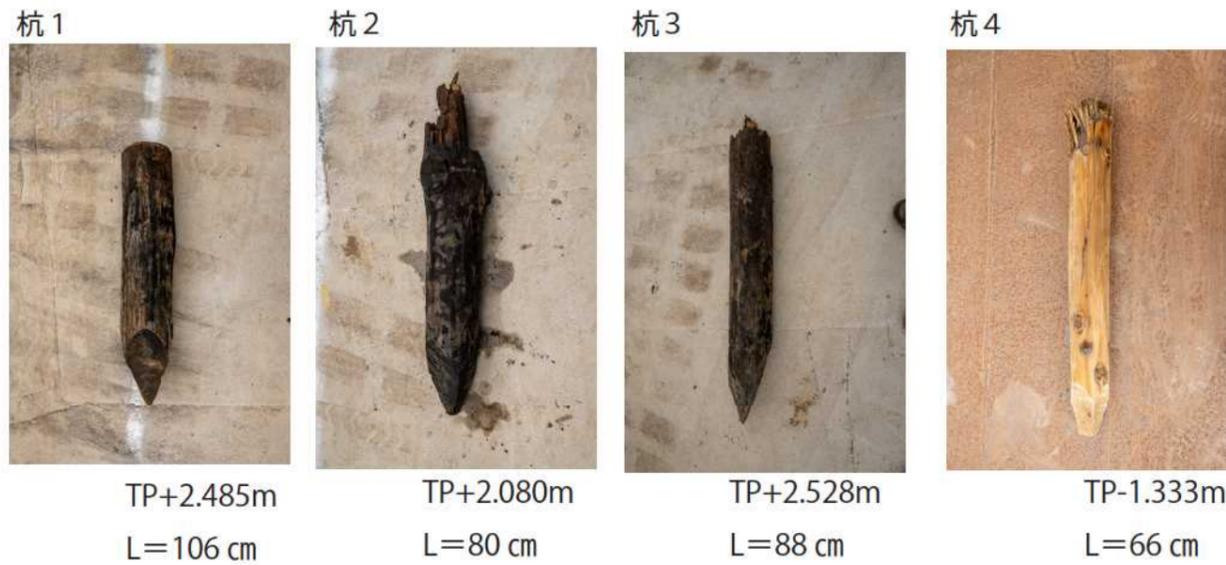
東西方向土層断面図 (S=1/40)

- 土の堆積方向から、一帯は東から西へ埋め立てられたことを確認した。
- 埋め立て土の下はほぼ平坦な堆積を示す。
- 埋め立て土以下は、灰色土層 (14層)→泥土 (15・17層)→貝殻片が混じるシルト層 (18・19層)→軟質シルト層 (→20・21層)→硬質粘土層 (22層)である。
- 1号遺構の検出標高が、埋め立て土の下端よりも低いことから、遺構の構築は埋め立て前、と言える。遺構の性格として、2街区西側護岸の調査等で確認された「粘土採掘坑」が考えられる (ただし周辺調査において同種の遺構の有無は未確認)。
- 14層は、意図的に造作した平坦面か?
- 杭が4本確認されているが、板材等は確認されなかった。

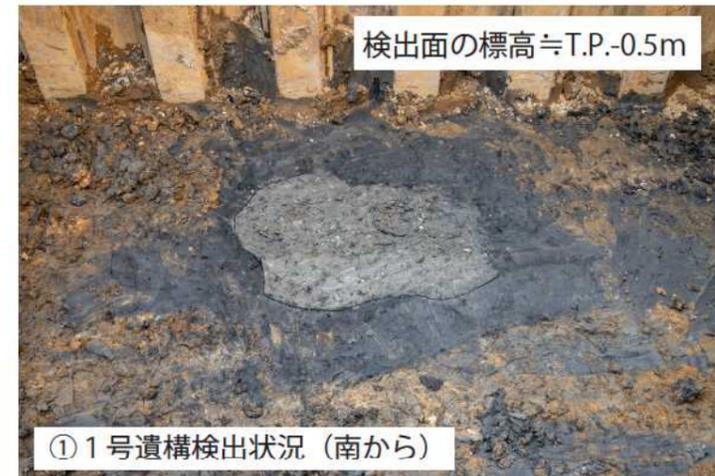
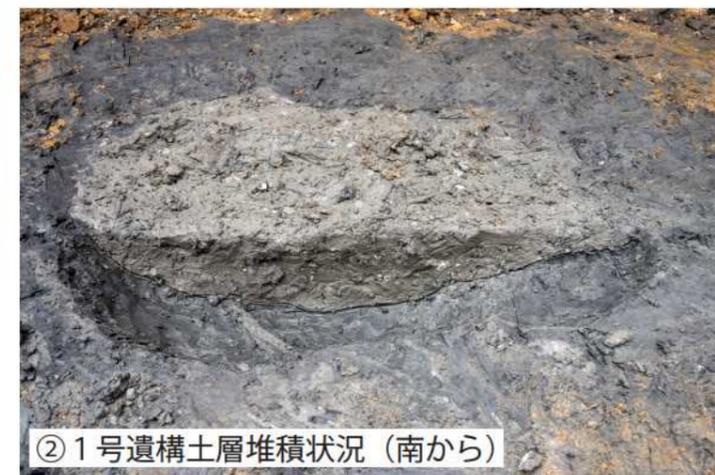
※上段は検出標高、下段は現存

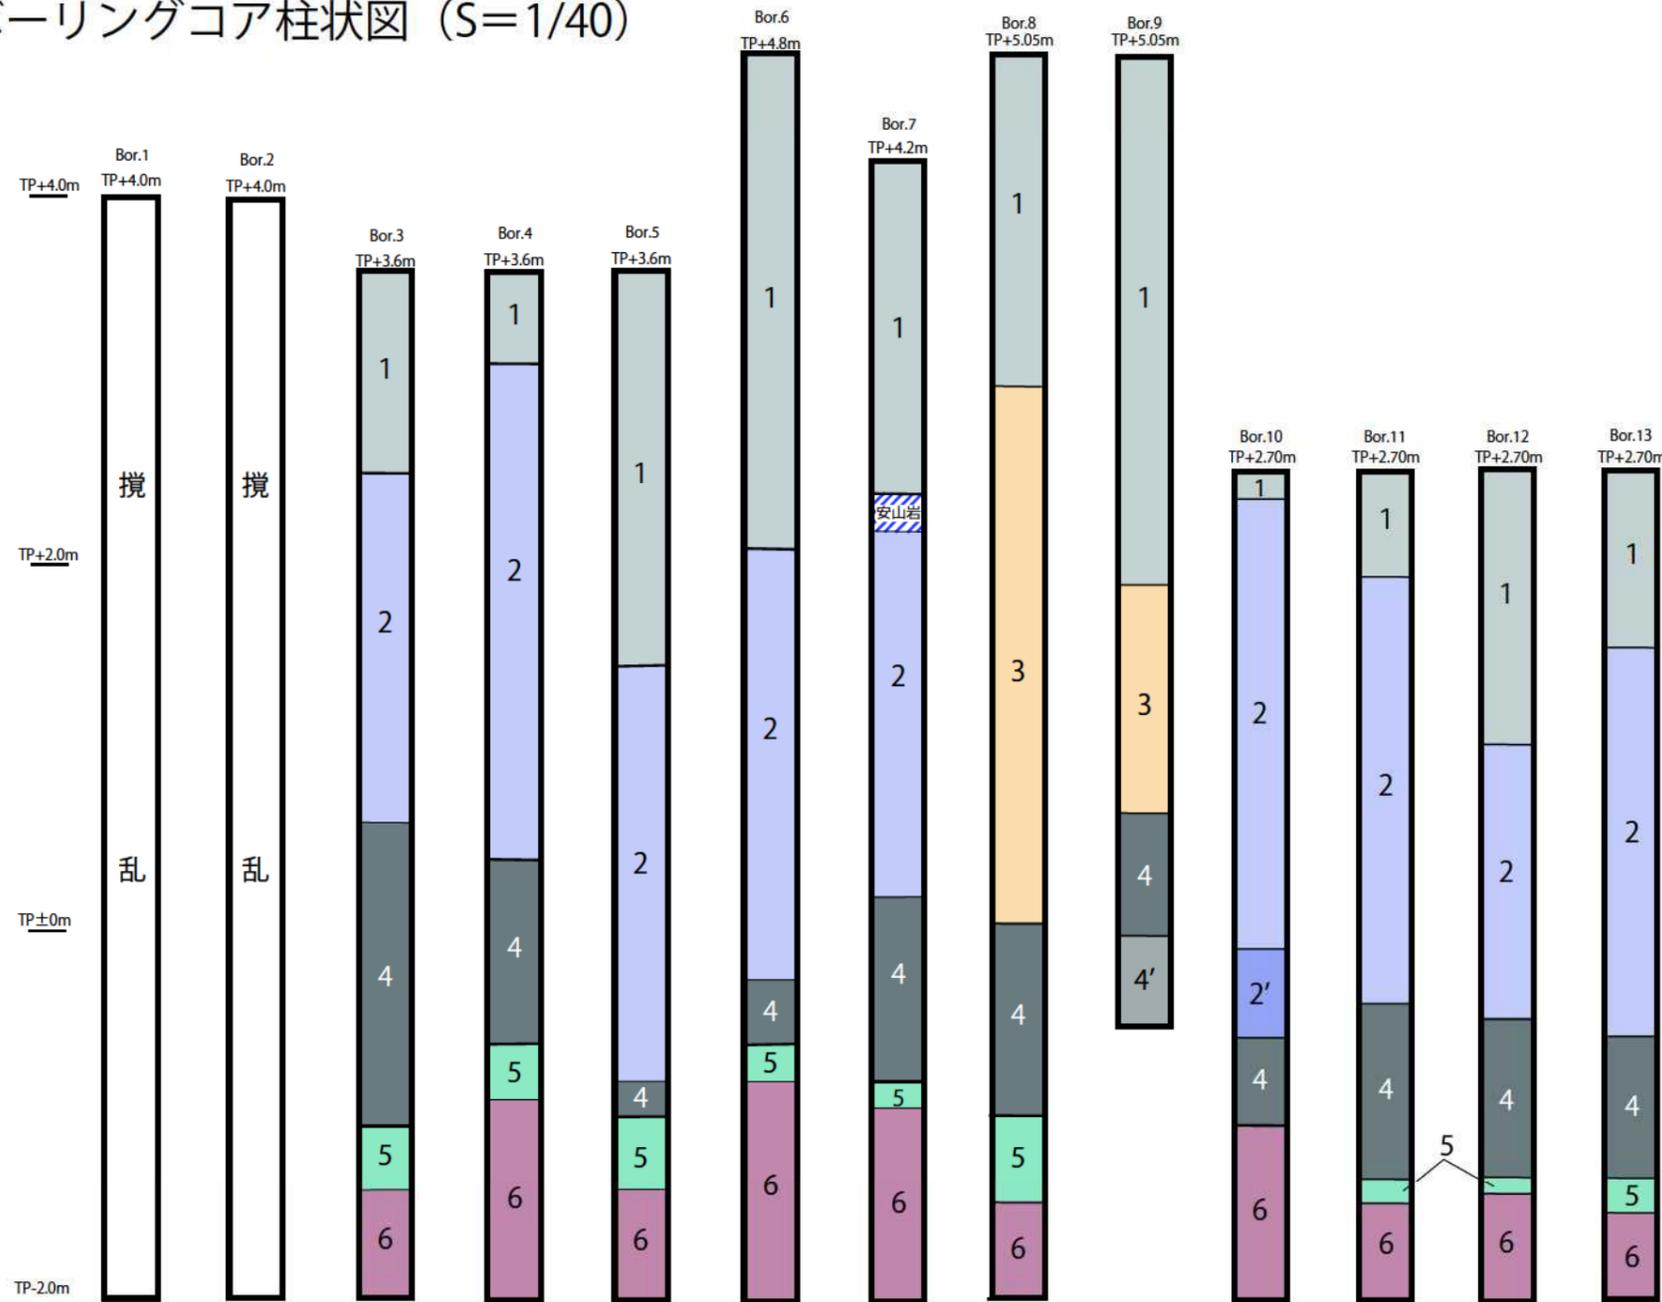
ボーリングコア柱状図 (S=1/40)

- Bor.1・2 は、建物構築時もしくは解体時に攪乱されており、埋蔵文化財は滅失している可能性が高い。
- 基本的な層序は、上から現代のバラスト層 (1層)、水域埋立に伴う盛土層 (2・3層)、水域内に堆積した泥土 (4層)、貝が混じるシルト層 (5層)、軟質シルト層 (6層) であり、5層以下が自然堆積層である。
- 現在の京急線高架橋を挟んだ西側 (Bor.3～6) と東側 (Bor.10～13) を比較すると、層厚に差はあるが、泥土堆積後に埋め立てられている。
- 埋め立て土に大きな差がないことから、埋め立て工事に大きな時期差はないと見られる。
- Bor.8・9は第8橋梁を挟んだ南側であり、泥土の上に堆積する土が他の地点と異なる。
→土質の差は、埋め立て工事の時期差や作業請負者、もしくは作業単位の違いによる可能性も指摘できるが、鉄道事業に関する工事で多量のローム主体土を用いる傾向にあることから、鉄道事業に関連する工事 (例：品川駅関係等) の痕跡である可能性も考えられる。
- Bor.7で確認された安山岩は、古地図との対比から、民地側の石垣の一部である可能性がある。
- Bor.9は障害物により、TP-0.54m以深の削孔ができなかったが、Bor.7と同様の理由から、民地側の石垣の一部である可能性も考えられる。
- 2層、3層中に、瓦片や陶磁器片等の遺物を確認したが、遺構の一部とみられるような木片等は確認されなかった。

- 旧京急第 10 ビルに関してはすでに解体工事が済んでいるが、遺構が壊れているか確認するためにボーリング調査を行った。その結果既にかく乱されている可能性が大という所見が出ており、遺構は存在しないと考えてよいと思う。(委員長)
- 試掘⑦で出てきた石垣は明治 30 年の地形図と概ね一致する。南横仕切堤の試掘では上部がかく乱されていた所見だったが、今回はかなり浅い位置で石垣が検出されたことには驚いた。この部分は現状でこれ以上掘り下げられないということで、仮受け杭の打設についてはこの石垣に影響がない形で施工をお願いし、仮受け杭設置後にさらなる調査を進めたいと考える。明治 30 年の段階で私有地の埋め立ての護岸としてはかなりしっかりとした構造であり、発見されたことは大きなことと思っている。(委員長)
- 調査地点②の黒い土が気になるが、調査地点①の土層 4 で想定されるものか。どこに該当するか教えてもらいたい。(小野田委員)
 - ← 調査①の上の写真の一番下の段の右端の黒い部分が、調査②の上の写真の一番下の段の右端の黒い部分に相当する。(港区)
 - 黒い層は特徴的なのでわかりやすく調べてもらいたい。(小野田委員)
 - ← 写真にラインを引くなど、資料を工夫して修正する。(港区)
 - 柱状図で言うと土層 3 となる。(委員長)
