第36回 高輪築堤調査・保存等検討委員会【部会②】

(2) 橋上駅舎躯体工事および山留め工事について 【資料1】

(3) 駅街区における試掘（Bor.9, 仮EV設置部）調査の進捗について 【資料2】

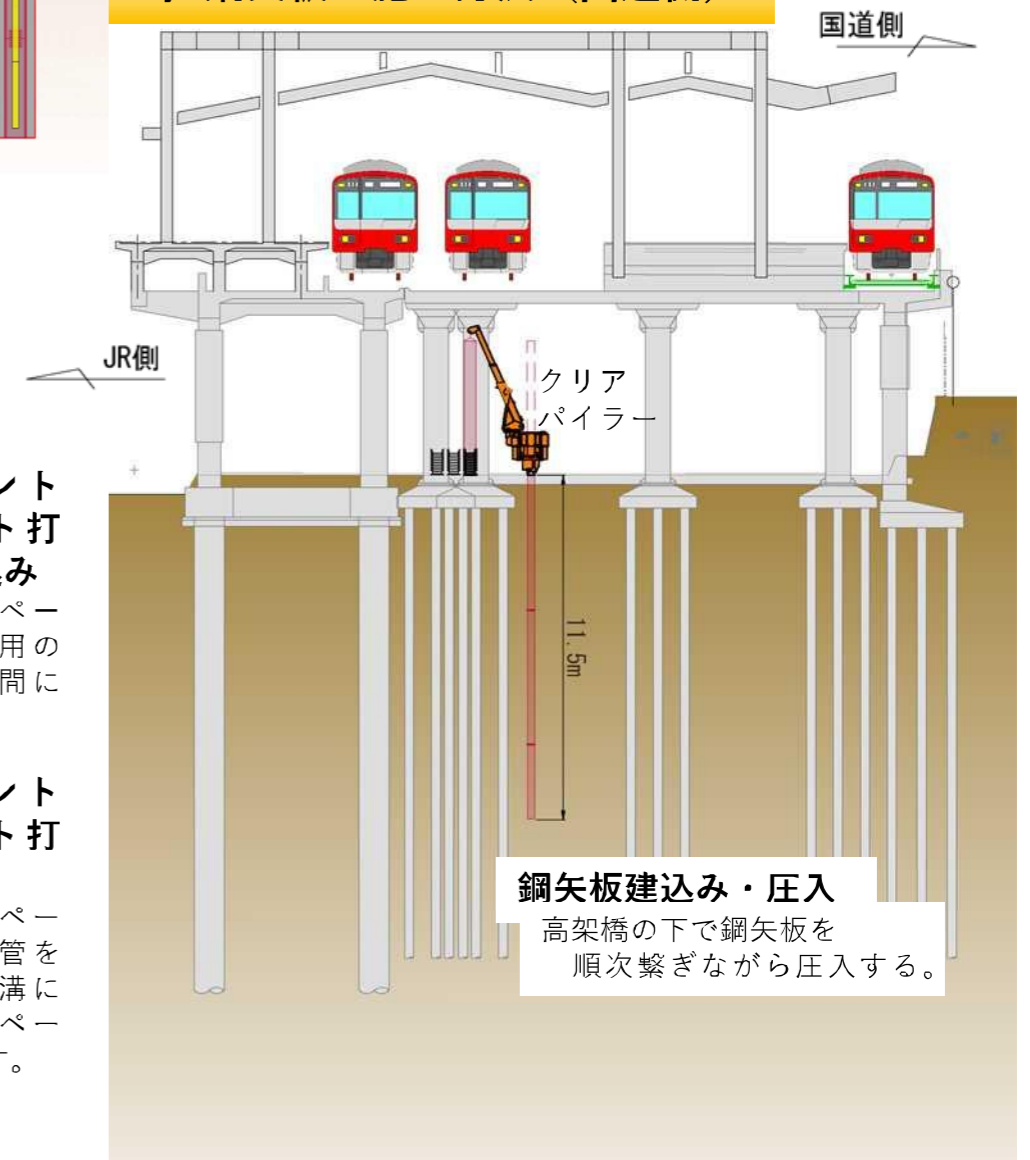
C. 鋼矢板の施工方法（国道側）

鋼矢板建込み・圧入
高架橋の下で鋼矢板を順次繋ぎながら圧入する。

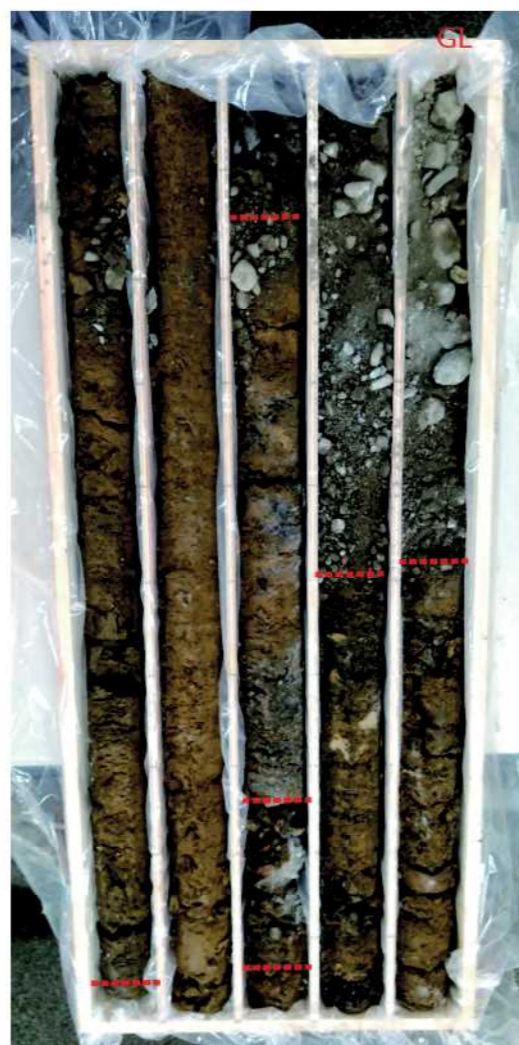
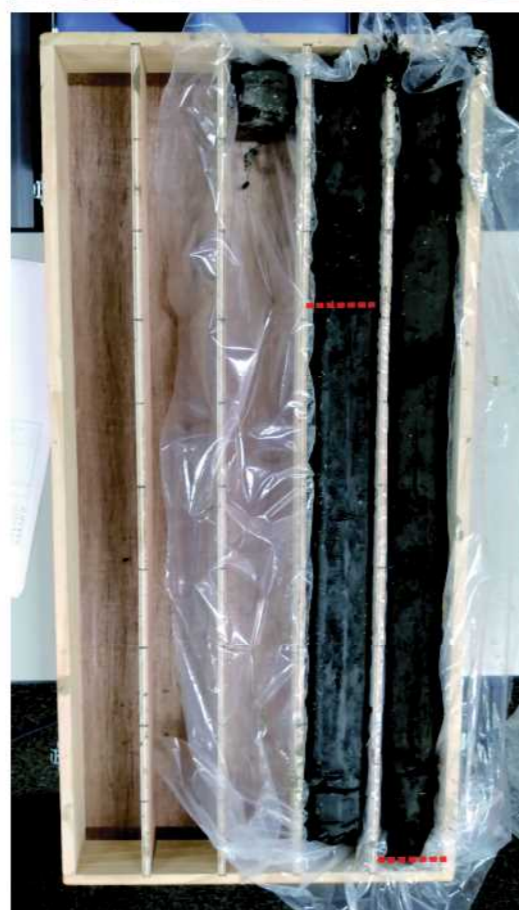
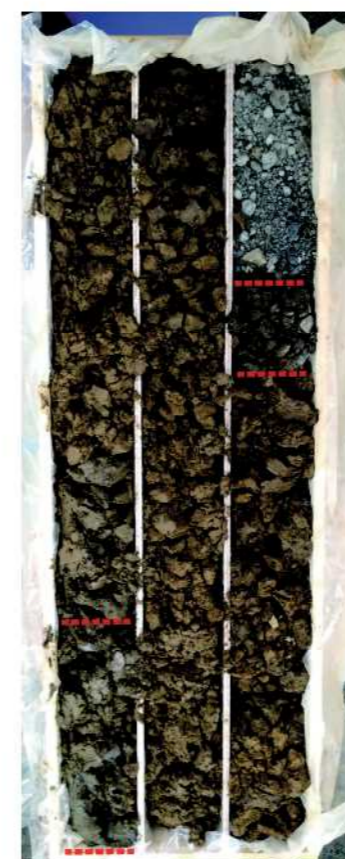
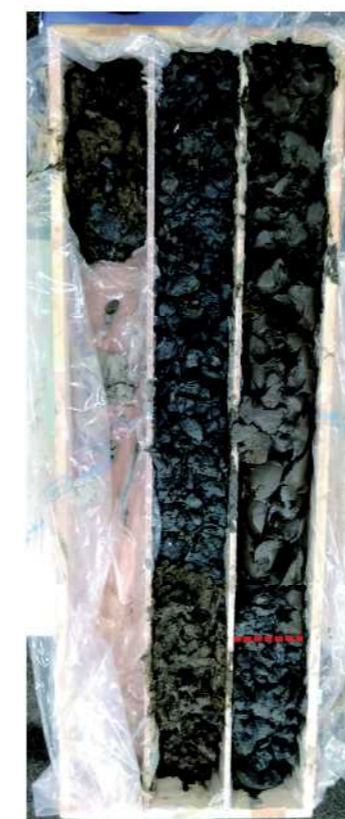
No.9'

- 支障物を確認した No.9 地点から、東へ 650 mm の離隔を設け、ボーリング調査を実施。
- T.P.-2.0m まで支障物なく、削孔終了。
- T.P.+2.3m 付近で破砕レンガが混入し、GL ~ T.P.+2.0m までは、碎石とロームブロック主体土（炭化物塊が混入する）が交互に堆積する。この層までは攪乱と認定した。
- T.P.+2.0m ~ T.P.+0.05m は、ロームブロックを主体とする埋立て土。
- 埋立て土直下で、粘性の高い泥土を確認。以下、砂質シルト層（層厚 20 cm）、硬質粘土層（基盤層）を確認。
- No.9 の支障物を石垣と想定した場合、石垣の基礎構造物に支障する可能性が考えられたが、木杭や板の断片と見られる遺物は確認されなかった。
