## 第45回 高輪築堤調査・保存等検討委員会【部会②】

## 1. 橋上駅舎躯体工事概要

## 3. A.山留（SC連壁）施工概要

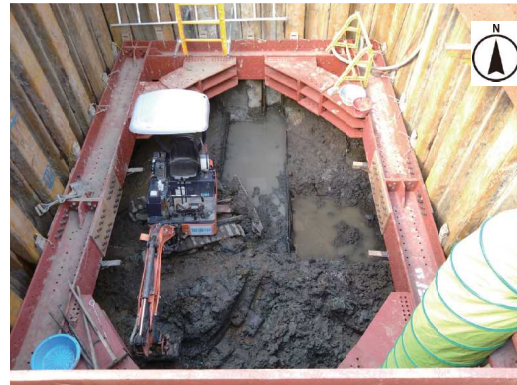
①土留め列 A 検出状況（南から）2023.9.27

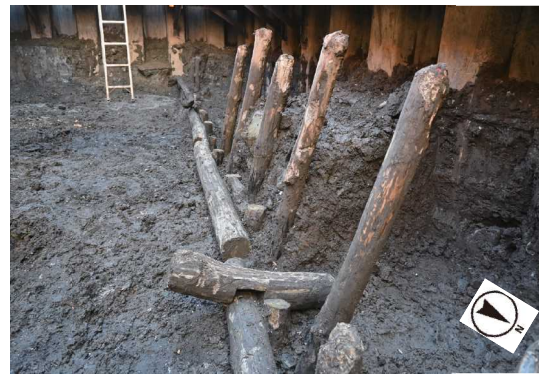
③土留め列 B 検出状況（北から）2023.12.25
