第48回 高輪築堤調査・保存等検討委員会【部会②】

(2) 京急線連立 JR 西口駅舎付近仮設化（仮受け）工事計画について 【資料1・2】

京急線連立 2工区 仮設化 (仮受け) 工事計画について

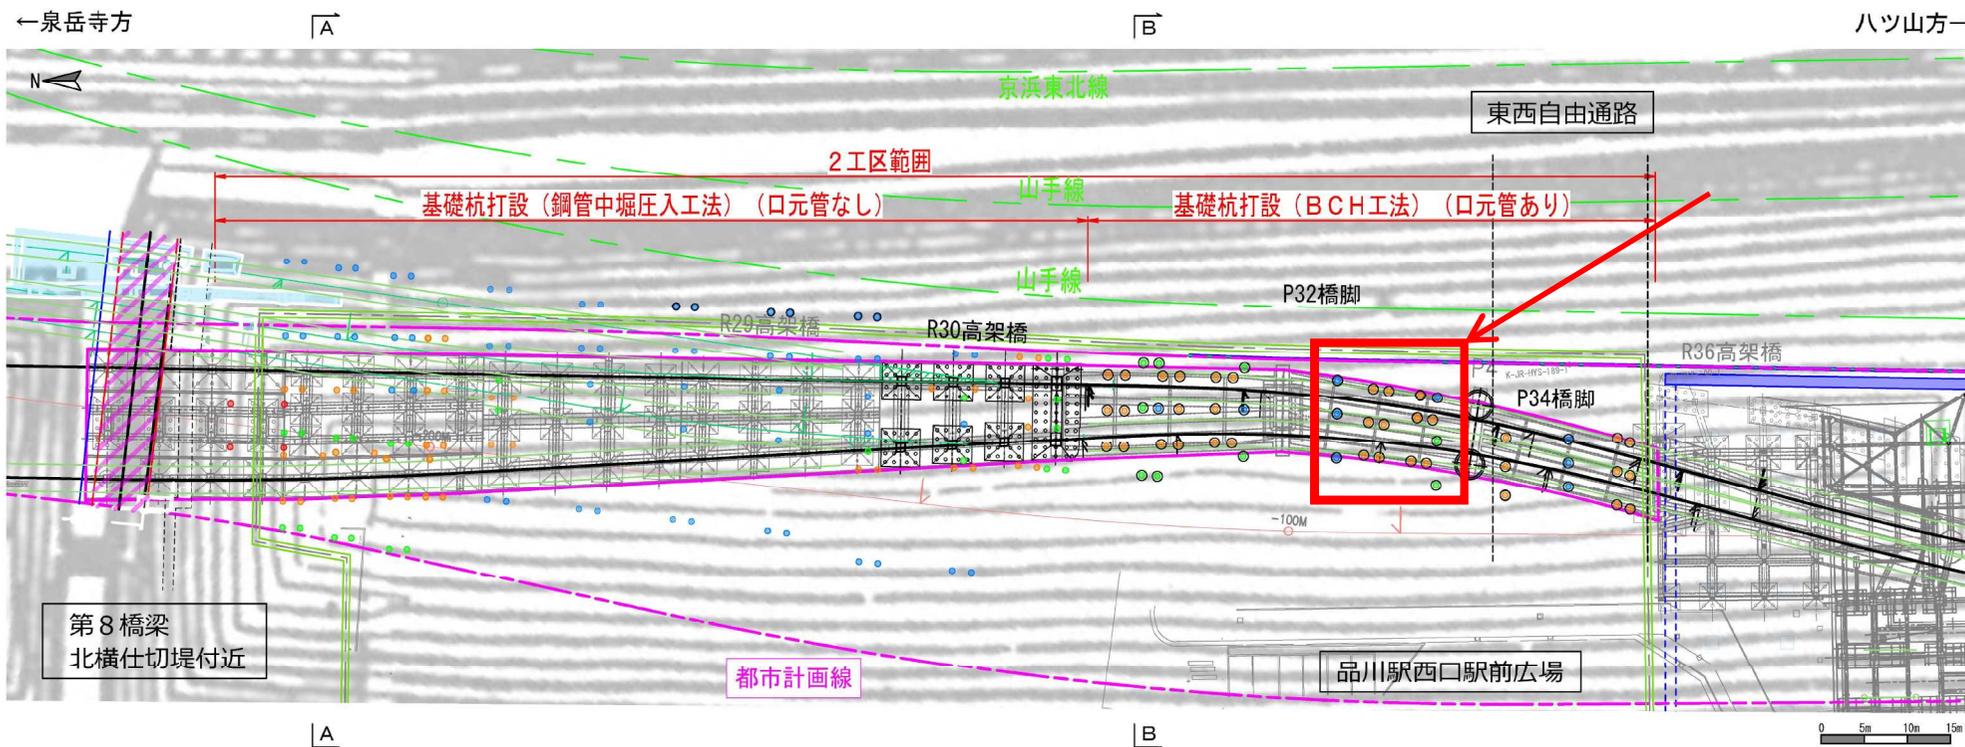
平面図

2工区範囲 今後の工事予定 (地山を乱す範囲)

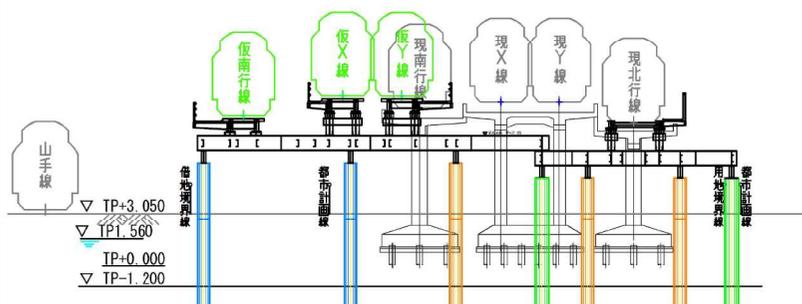
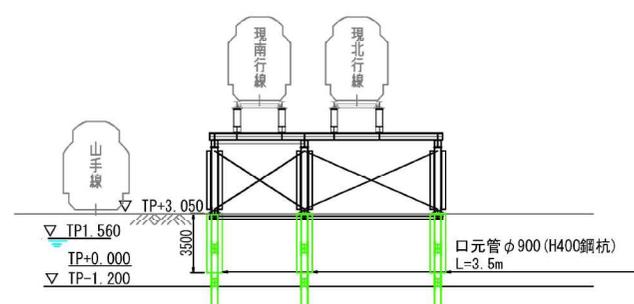
断面図 (仮受杭) A-A断面

既設高架橋範囲内の杭 107本

既設高架橋範囲外の杭 82本 計189本

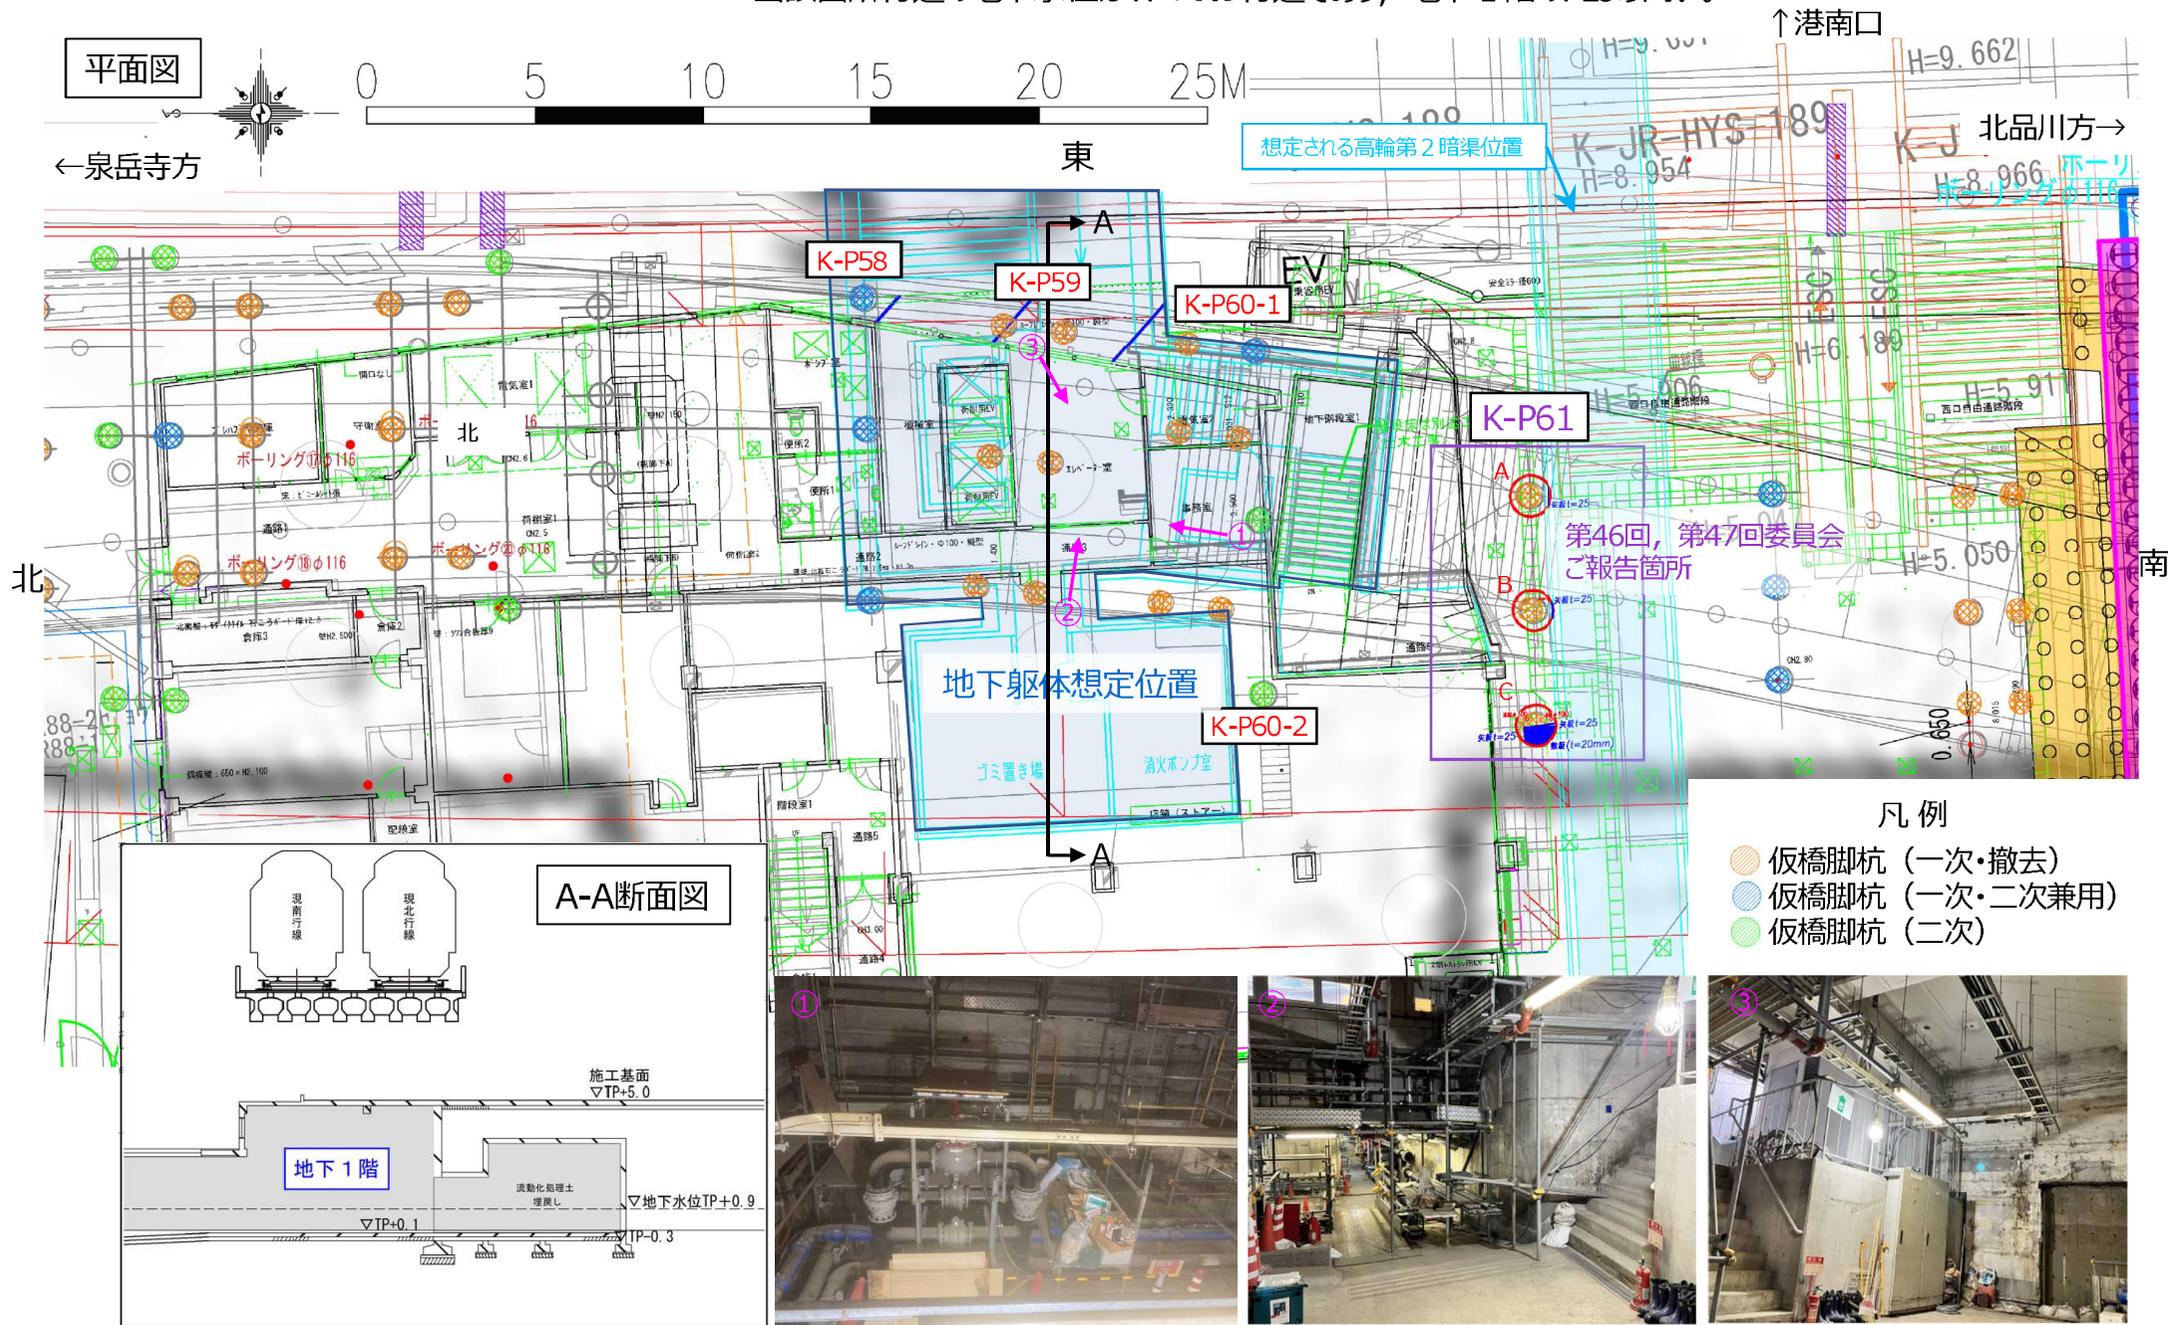
1. 仮橋脚K- P58~K-P60-2の杭打設計画

- ・杭打設計画箇所付近は、JR東日本品川駅西口駅舎の地下構造物およびインフラ設備が現存。
- ・当該箇所付近の地下水位はTP+0.9付近であり、地下1階のFLより高い。

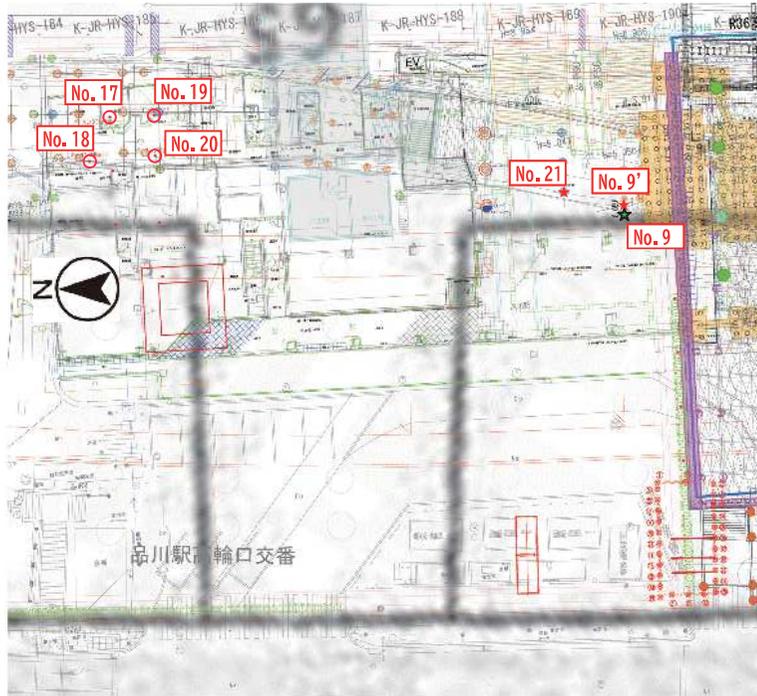
周辺のボーリング調査成果について

【凡例】 ※柱状図のスケールは 1/40、数字は標高値 (TP)

ボーリング柱状図は、以下の資料から転載の上、土層の彩色を統一した。

- ・ No. 9 : 第 35 回検討委員会 (2023 年 9 月 6 日開催)
- ・ No. 9' : 第 36 回検討委員会 (2023 年 10 月 4 日開催)
- ・ No. 17 ~ No. 21 : 第 44 回検討委員会 (2024 年 3 月 6 日開催)

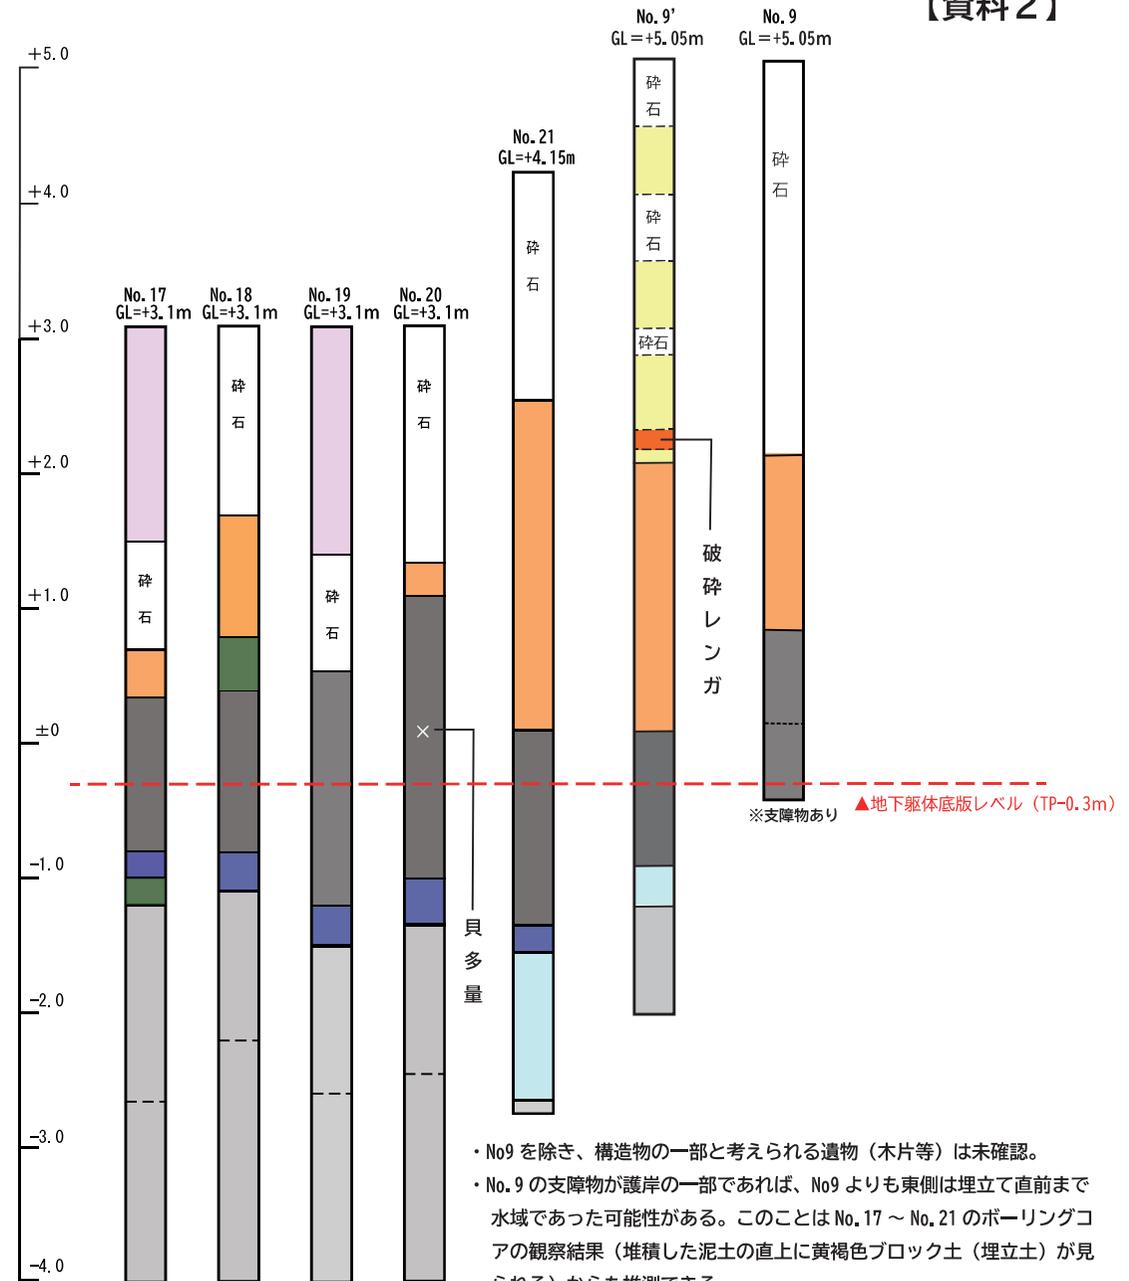
- ・ No.9 を除き、構造物の一部と考えられる遺物 (木片等) は未確認。
- ・ No.9 の支障物が護岸の一部であれば、No.9 よりも東側は埋立て直前まで水域であった可能性がある。このことは No.17 ~ No.21 のボーリングコアの観察結果 (堆積した泥土の直上に黄褐色ブロック土 (埋立土) が見られる) からも推測できる。
- ・ 周辺のボーリング調査成果から、地下躯体が残存している範囲では、すでに泥土よりも上層が一部が、躯体構築時に攪乱されている可能性が高い。
- ・ 泥土の直下は黒褐色砂層、その下に基盤層 (硬質粘土層もしくは軟質シルト層) が確認されていることから、遺構が残存している可能性は極めて低いと考える。
