## 第 62 回 高輪築堤調査・保存等検討委員会【部会②】

(2)品川駅北棟ビル山留工事に伴う埋設インフラ確認で発見された石垣について 【資料 1】

国道側山留工事に伴い、埋設インフラ確認のために試掘を行ったところ、山留施工エリアより石垣(L=約4.9m・2段)を発見した。事業スケジュール厳守のため、当該箇所の山留工事に着手したい。

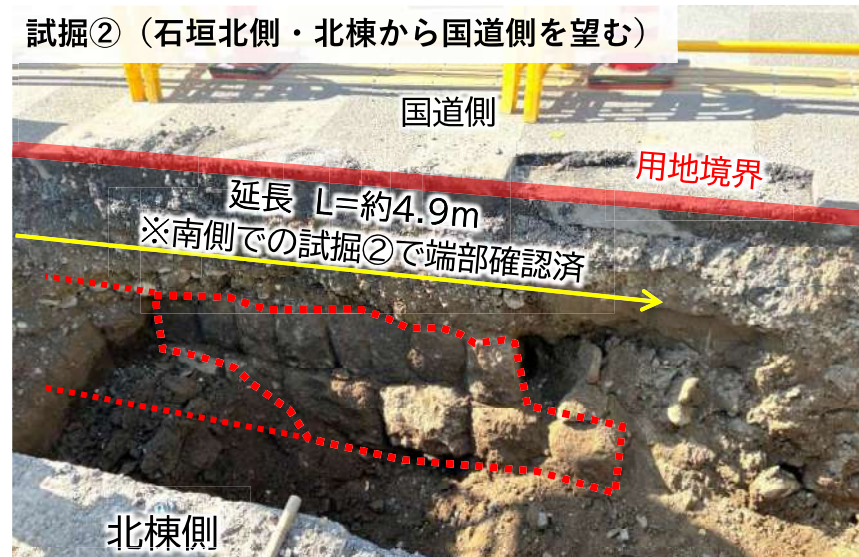
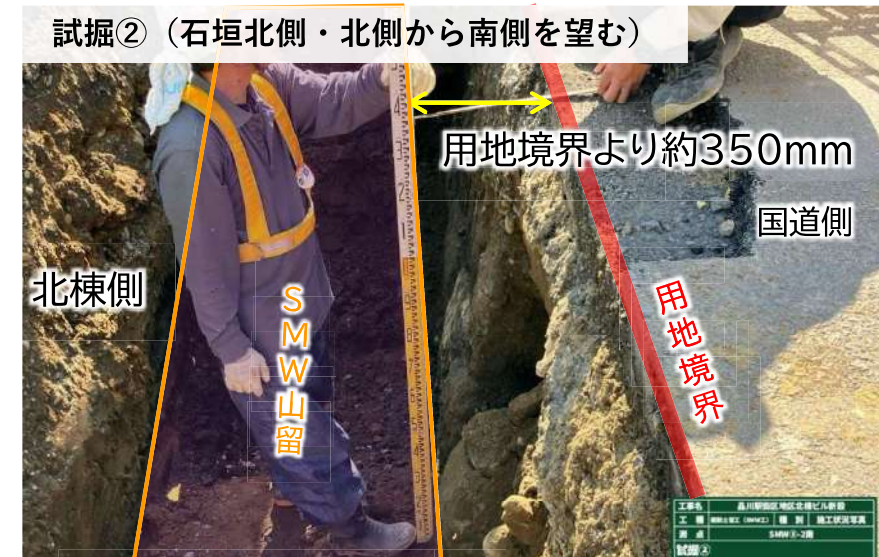
現場写真

石垣は2段確認(石垣下部を追加で試掘し、3段目以降は存在しないことを確認)

舗道の直下 (補装より約70cm下) のTP+4.2mの天端の高さで確認されている。方向は南北方向に連なるとされるうちの幅5mが確認されている。石垣は間知石の布積みによる二段であり、その下部への積み石がないことが確認されている。
