# 2018 鉄道安全報告書

京浜急行電鉄株式会社

※本報告書は、鉄道事業法第19条の4に定める鉄道事業者による安全報告書で、  
当社における鉄道輸送の安全確保のための取り組みや安全にかかわる情報をまとめたものです。  
※本報告書の内容は、2017年度の状況を記載しております。

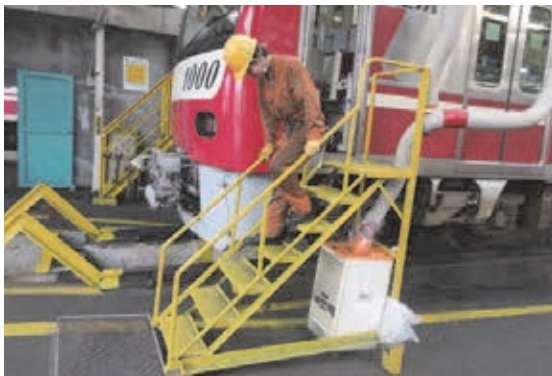
▲改善前

新町検車区構内ピット線での，乗務員室出入口用昇降階段の手摺が低く，階段を降りるときに前傾姿勢となり，手を滑らせ転落する危険があったため，手摺を高くする改造を行い転落し怪我をする危険性を解消しました。

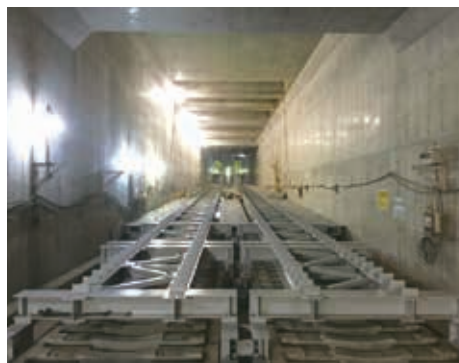
▲東門前～産業道路駅間の工事状況①

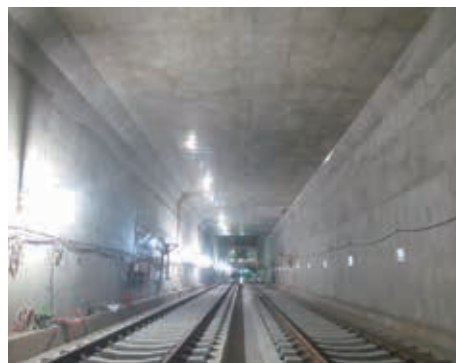
▲東門前～産業道路駅間の工事状況②

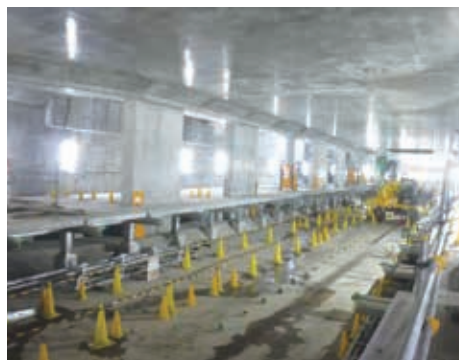
▲産業道路駅の工事状況

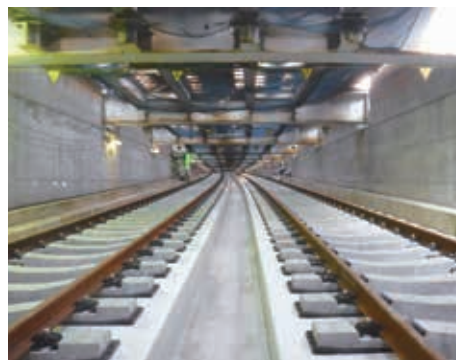
▲産業道路～小島新田駅間の工事状況

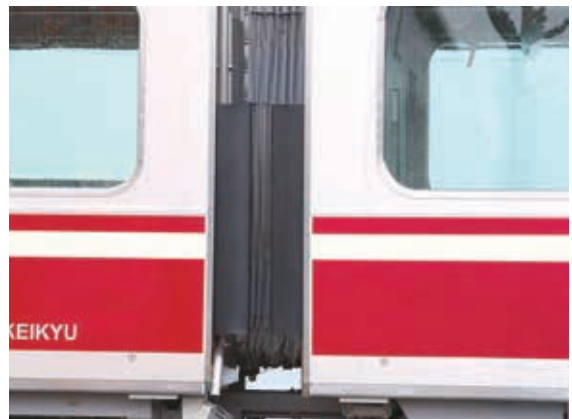
▲転落防止幌

車両の連結面からのお客さまの転落を防ぐため、転落防止幌を設置しております。

また、転落防止幌が設置できない先頭車両同士が連結した場合における、ホームから連結部分への転落防止対策として、警報音と音声で注意を促す装置を新1000形4両編成に装備しております。

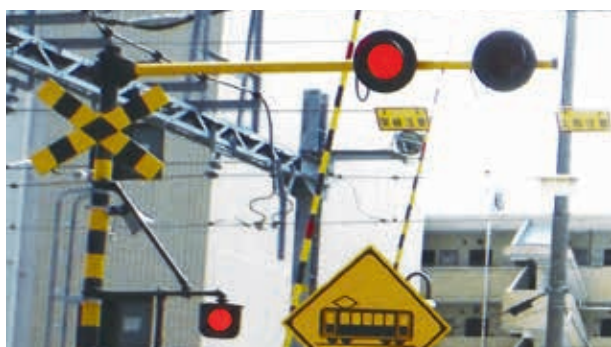
### Ⓐ オーバーハング型警報機

遠くからも踏切の存在が分かるように、高い位置に警報灯を設置しています。

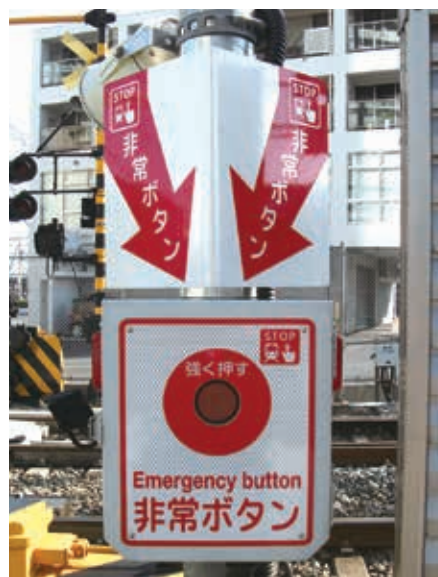
### Ⓒ 非常ボタン

踏切道の非常ボタンを押すことで、踏切道内に異常があることを運転士に知らせるための装置を全ての踏切道に設置し、非常ボタンの取付位置を分かり易くするため、新たに表示板も設置しております。

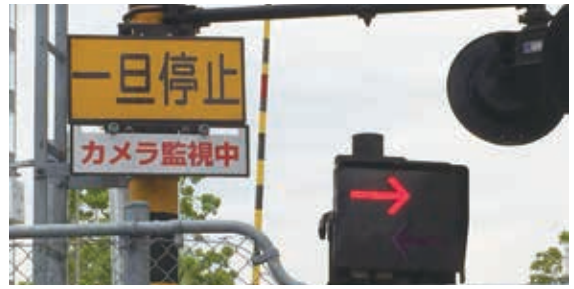
### ■ 踏切道監視カメラの設置

踏切道における事故防止と異常時における状況確認を迅速に行うため、踏切道監視カメラを設置しています。

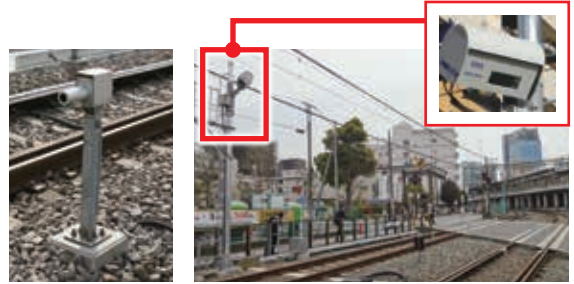
### ■ 障害物検知装置

踏切道にて自動車などの立ち往生を自動的に検知する装置を66か所の踏切道に設置しています。なお、一部の踏切道では、検知機能を強化した三次元レーザレーダ方式を導入し、踏切道における安全性向上を図っております。

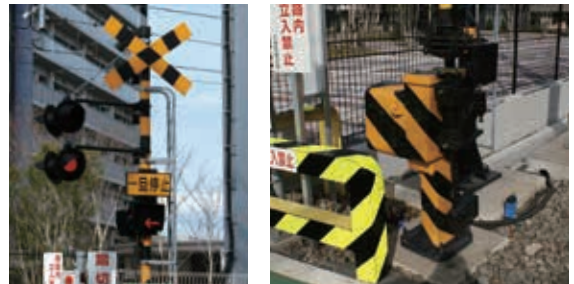
### ■ 警報機・遮断機

当社線にある全ての踏切道(90か所)に設置しています。

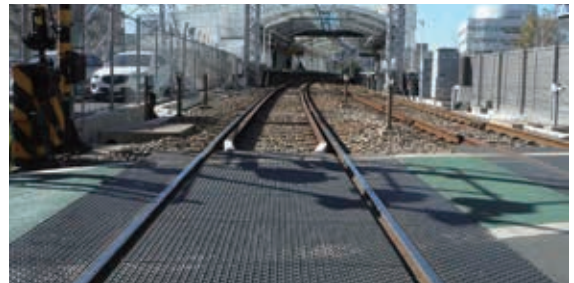
### ■ 踏切脱線防止ガード

自動車が通行する踏切道においては、列車の進行方向約24mの区間に踏切脱線防止ガードをレールの両側に設置し、万一、自動車等と衝突した際の脱線を防止しています。

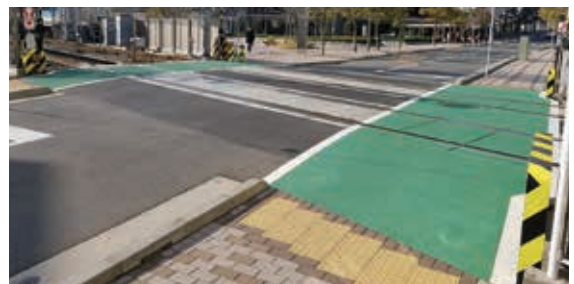
### ■ カラー舗装化

一部の踏切道では踏切道内における歩行者の安全確保のため、車道部分と歩道部分を視覚的に区分するカラー舗装化を実施しています。

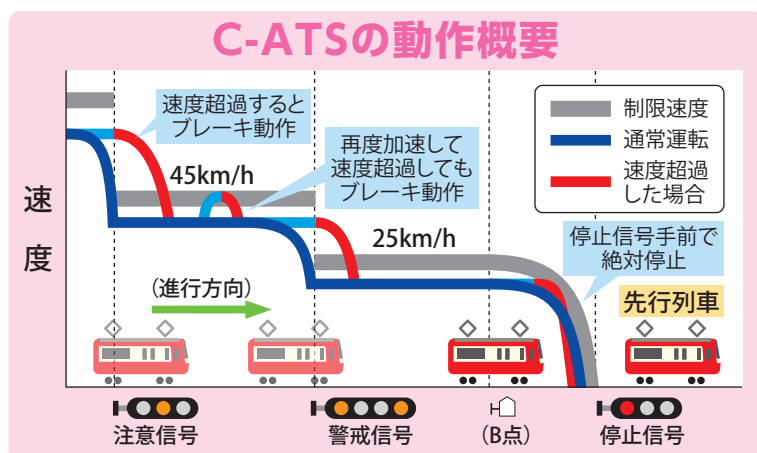
### ② C-ATSの導入

ATS(自動列車停止装置)は、運転士が誤って停止信号を現示する区間に進入しない様に、停止信号の手前に自動的に列車等を停止させるバックアップ装置です。1968年から導入した1号型ATSを更新し、2009年から運用を開始した高機能ATS(C-ATS)は、高い信頼性と安全性が実証され、新幹線でも採用されている伝送方式を採用、それぞれの信号区間の制限速度に合わせたより細かい速度照査(スピードチェック)が可能になったほか、信号区間内を連続的に制御することができます。また、急曲線区間や分岐区間(ポイント)、線路終端部などでの速度制限にも対応し、保安度がさらに向上しました。

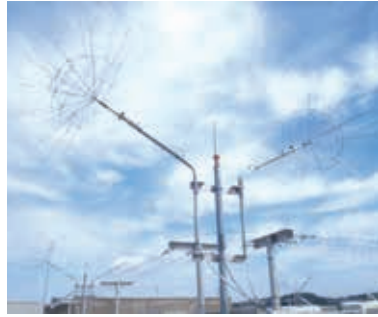
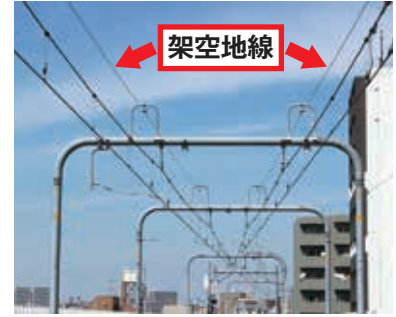
### ⑧ 防雷設備の設置

落雷による人的被害や設備の損傷を防ぐため、京急蒲田駅と金沢文庫駅に設置しています。また、電車線設備を落雷の直撃から守るため梅屋敷～雑色駅間・京急蒲田～糀谷駅間に架空地線を設置しています。
