2019

鉄道安全報告書 京浜急行電鉄株式会社

※本報告書は、鉄道事業法第19条の4に定める鉄道事業者による安全報告書で、
当社における鉄道輸送の安全確保のための取り組みや安全にかかる情報をまとめたものです。
※本報告書の内容は、2018年度の状況を記載しております。

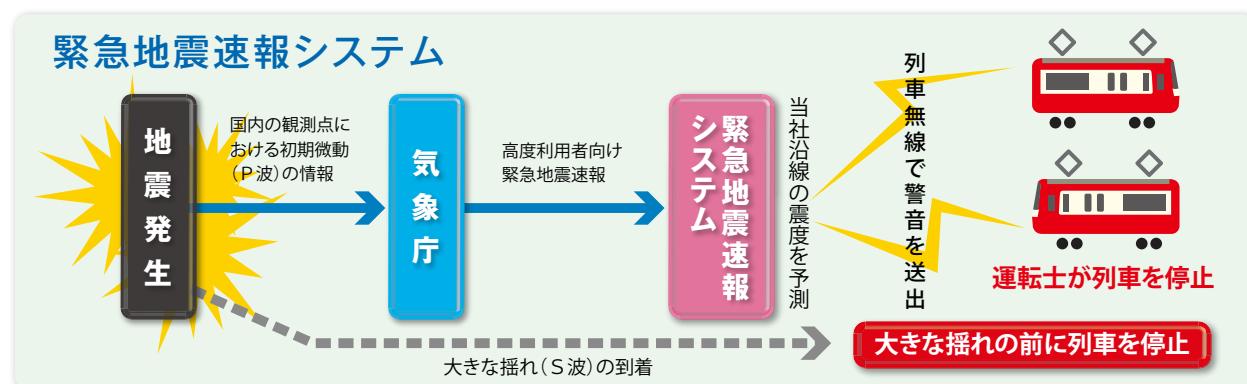
気象庁が発表する緊急地震速報を利用し、当社線に被害が予測される場合に、全列車の運転台に自動的に警音を送信することにより、運転士が列車を安全と思われる場所に緊急停止させる「緊急地震速報システム」を2006年8月に設置し、稼動させております。

※当社の緊急地震速報システムでは、いち早く列車に警音を送出するため、一般向けの緊急地震速報の情報とは異なる、迅速性に優れた高度利用者向け緊急地震速報の情報を利活用しております。

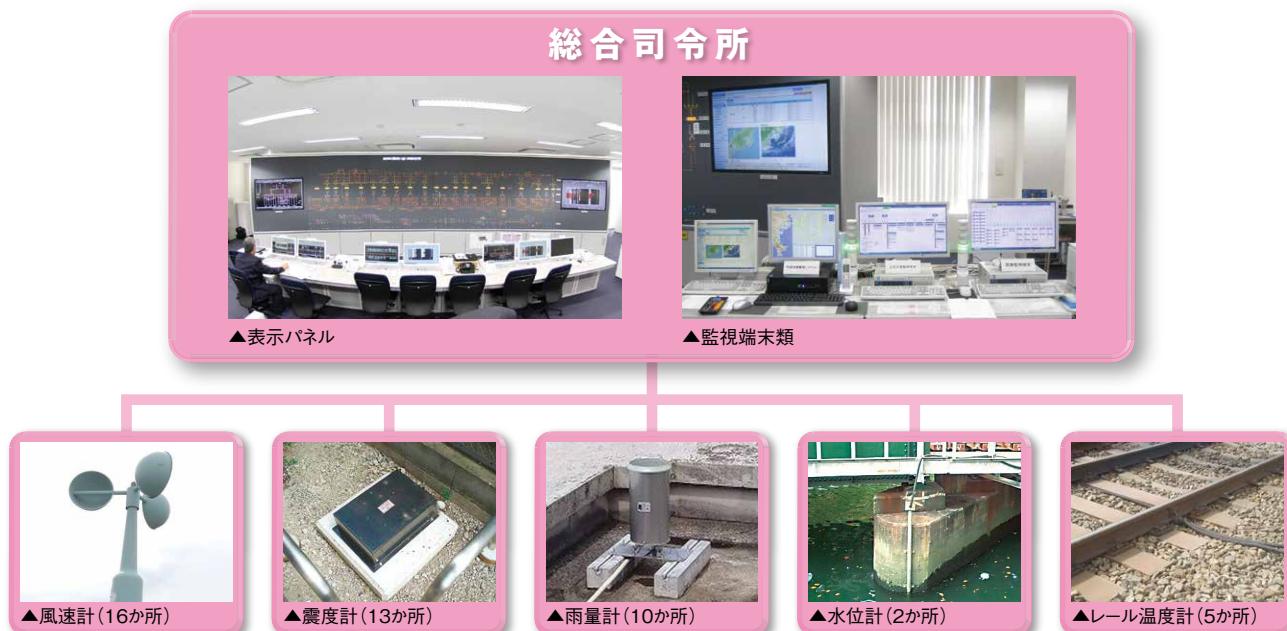
気象状況の観測体制

地震や強風、降雨など、気象状況を的確に把握するため、様々な観測装置を設置しております。また、気象庁の「降水ナウキャスト」等を活用した気象情報システムを導入し、気象情報などの収集を図っております。

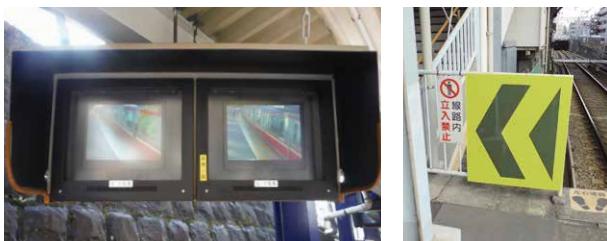
A監視カメラ(ITV)・乗降視認性向上板の設置

車掌がドア操作時に安全を確認しやすいうように監視カメラ(ITV), 乗降視認性向上板を設置しております。

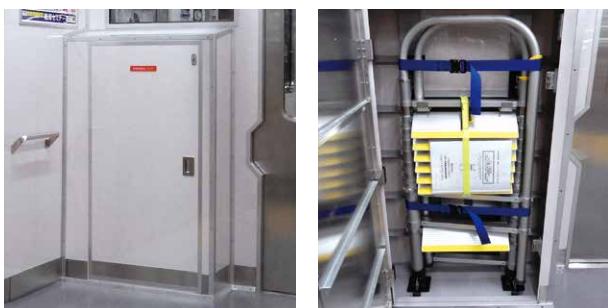
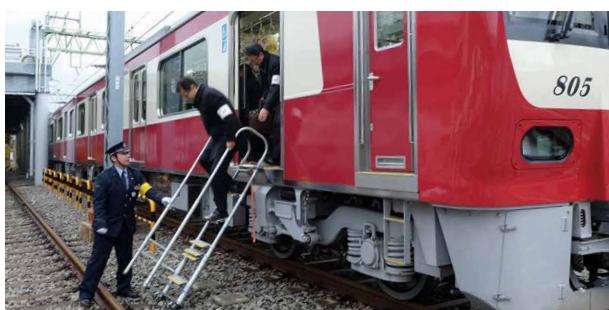
A 非常脱出ハシゴの整備

万一、事故等が発生した際に、お客様のホーム以外における車外への避難誘導を考慮し、非常脱出ハシゴを2007年度の新造車両から搭載しているほか、すべての駅および駅間距離の長い場所の沿線にも設置しております。

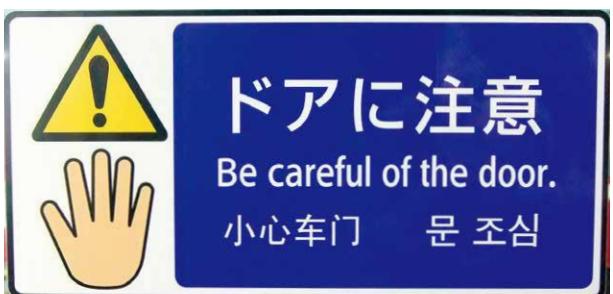
B ドア注意ステッカー・ドア先端部の黄色表示

2012年度から全車両に、ドア内側戸先に黄色表示を行い、ドア開閉の動きをわかりやすくしているほか、ドアに「ドア注意ステッカー」を貼付するなど、安全性・快適性に配慮しています。

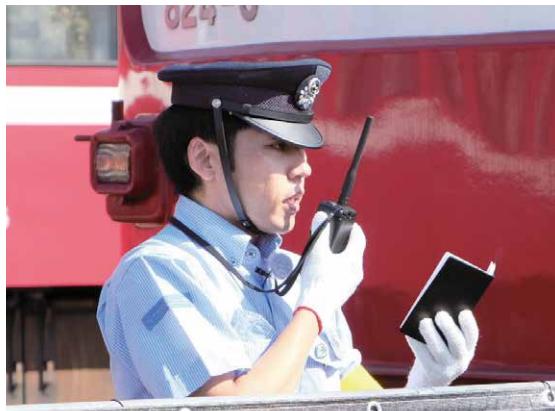
▲訓練で使用した様子(SR)

運輸司令と乗務員との間で通話ができる列車無線装置については、通話音質の向上を目的に導入した、空間波列車無線装置(SR)に対応した携帯型列車無線機の使用を2016年6月より開始しました。

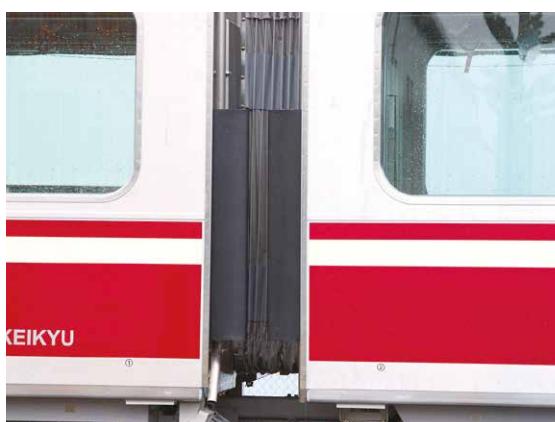
▲転落防止幌

車両の連結面からのお客さまの転落を防ぐため、転落防止幌を設置しております。

また、転落防止幌が設置できない先頭車両同士が連結した場合における、ホームから連結部分への転落防止対策として、警報音と音声で注意を促す装置を新1000形4両編成に装備しております。

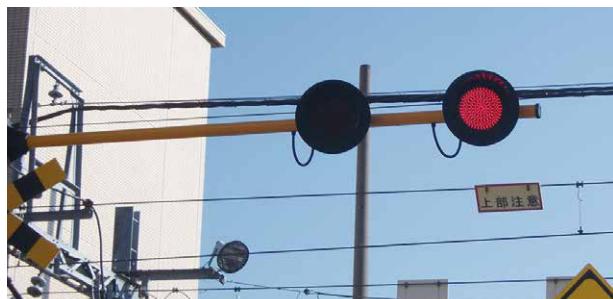
A オーバーハング型警報機

踏切道を通行する自動車や歩行者が遠くからでも踏切の存在が分かるように、高い位置に警報灯を設置しています。

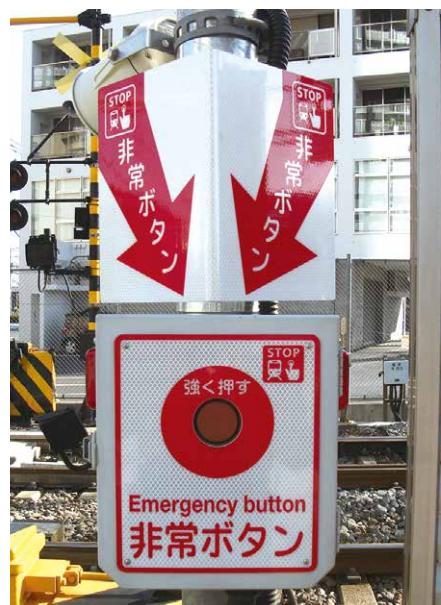
C 非常ボタン

踏切道の非常ボタンを押すことで、踏切道内に異常があることを列車の運転士に知らせることができます。ボタンであり、全ての踏切道に設置しています。また、非常ボタンの取付位置を分かり易くするため、表示板も設置しています。

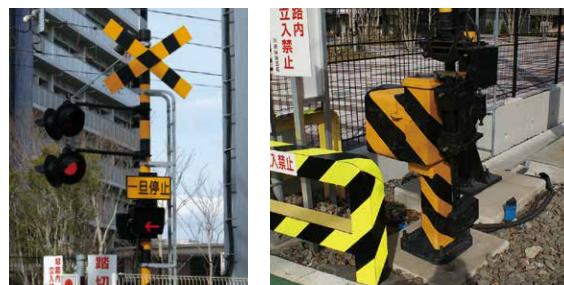
■ 警報機・遮断機

当社線にあるすべての踏切道(86か所)に設置しております。

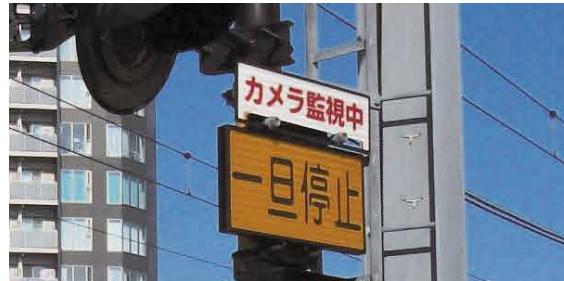
■ 踏切道監視カメラの設置

踏切道における事故防止と異常時における状況確認を迅速に行うため、すべての踏切道に監視カメラを設置しています。

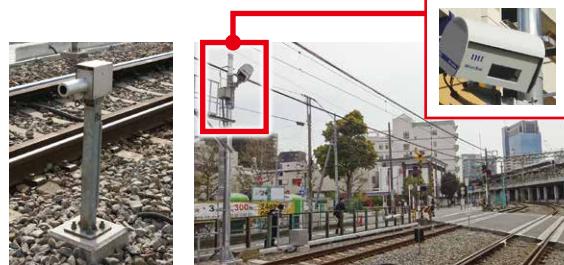
■ 障害物検知装置

踏切道にて自動車などの立ち往生を自動的に検知する装置を63か所の踏切道に設置しています。なお、一部の踏切道では、検知機能を強化した三次元レーザーレーダ方式を導入し、踏切道における安全性向上を図っております。

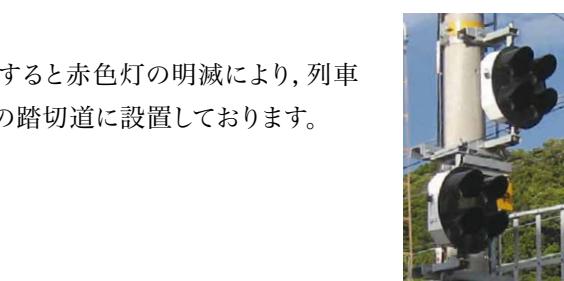
■ 発光信号機

非常ボタンの操作または障害物検知装置が障害物を検知すると赤色灯の明滅により、列車の運転士に対して異常を知らせるための信号機でありすべての踏切道に設置しております。

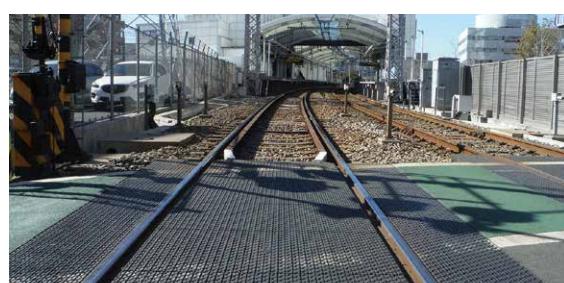
■ 踏切脱線防止ガード

自動車が通行する踏切道においては、列車の進行方向約24mの区間に踏切脱線防止ガードをレールの両側に設置し、万一、自動車等と衝突した際の脱線を防止しています。

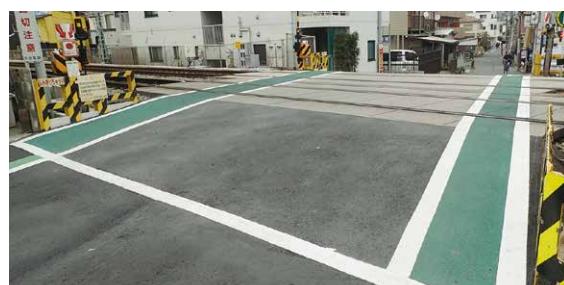
■ カラー舗装化

一部の踏切道では踏切道内における歩行者の安全確保のため、車道部分と歩道部分を視覚的に区分するカラー舗装化を実施しています。

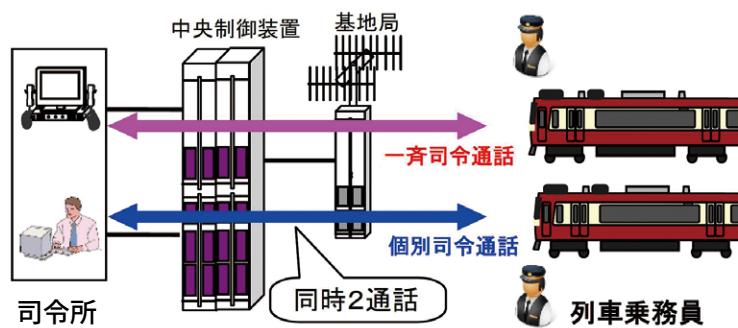
列車無線装置は、従来のIR(誘導無線)方式からSR(空間波デジタル)方式に改良を実施し、司令と乗務員間の通話音質の向上を図るとともに、今後は、乗務員に対して文字による情報伝達手段の導入に加えて、従来、1回線のみの通話機能を、2回線同時通話できるものとし、迅速な情報連絡が行えるようにしてまいります。

なお、非常時に周囲の列車に対して停止手配を執る防護無線についてもデジタル化を行い、より信頼度の高いシステムとしております。

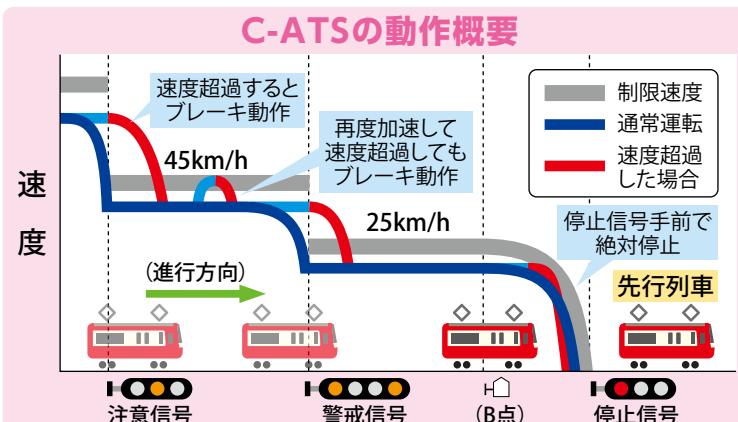
② C-ATSの導入

ATS(自動列車停止装置)は、運転士が誤って停止信号を現示する区間に進入しない様に、停止信号の手前に自動的に列車等を停止させるバックアップ装置です。1968年から導入した1号型ATSを更新し、2009年から運用を開始した高機能ATS(C-ATS)は、高い信頼性と安全性が実証され、新幹線でも採用されている伝送方式を採用、それぞれの信号区間の制限速度に合わせたより細かい速度照査(スピードチェック)が可能になったほか、信号区間内を連続的に制御することができます。また、急曲線区間や分岐区間(ポイント)、線路終端部などでの速度制限にも対応し、保安度がさらに向上しました。

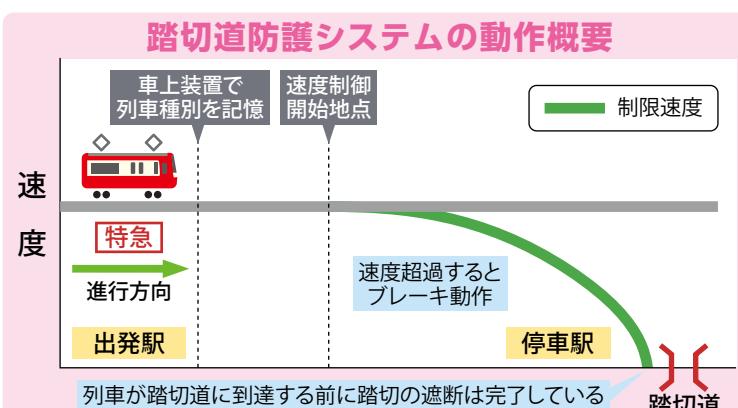
③ 踏切道防護システムの導入

2012年6月、C-ATSの機能向上による「踏切道防護システム」の当社全線整備が完了いたしました。このシステムは、駅に停車すべき列車が誤って駅を通過した場合に、踏切道手前までに列車を停止させるか、踏切道に到達する前に踏切遮断機の遮断が完了するように列車を制御し、踏切道における更なる安全性を向上したものであります。

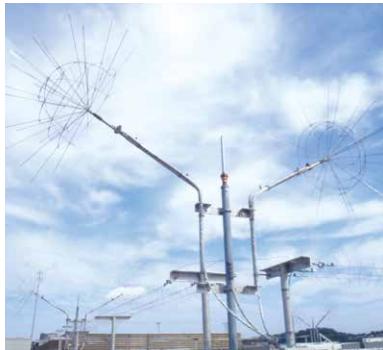
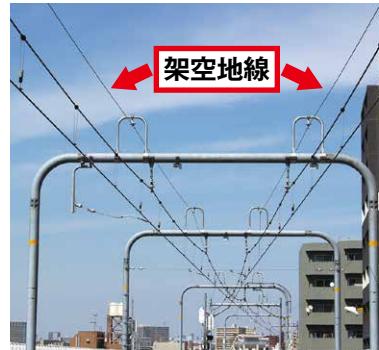
⑨ 防雷設備の設置

落雷による人的被害や設備の損傷を防ぐため、京急蒲田駅と金沢文庫駅に設置しています。また、電車線設備を落雷の直撃から守るため梅屋敷～雑色駅間・京急蒲田～糀谷駅間に架空地線を設置しています。
